Nordli 5, 9300 FINNSNES

**Stor og innholdsrik familiebolig  
med garasje i et veletablert og  
barnevennlig boligfelt.**

| Tilstandsrapport ..... | 23 |

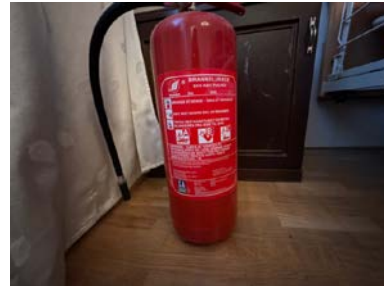
1. Er det mangler for brannslukningsutstyr i boligen iht. forskriftskrav på søknadstidspunktet, men minst Byggeforskrift 1985?  
**Nei**
2. Er det skader på brannslukkingsutstyr eller er apparatet eldre enn 10 år?  
**Ja Håndslukkeren er stemplet 2014.**
3. Er det mangler på røykvarsler i boligen iht. forskriftskrav på søknadstidspunktet, men minst Byggeforskrift 1985?  
**Nei**
4. Er det skader på røykvarslere?  
**Nei**

Håndslukker.
