Nordli 5, 9300 FINNSNES

# Innholdsrik familiebolig med garasje og opparbeidet hage i barnevennlig boligfelt.

Befaringsdato: 14.08.2025

Rapportdato: 02.09.2025

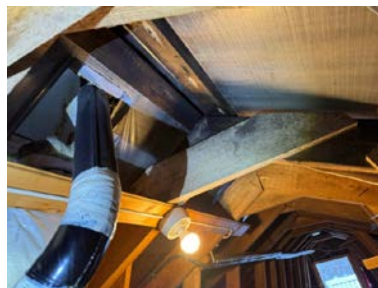
Svertesopp.

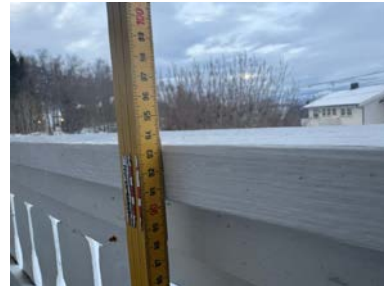
Rekkverkshøyden er 0,94 meter.

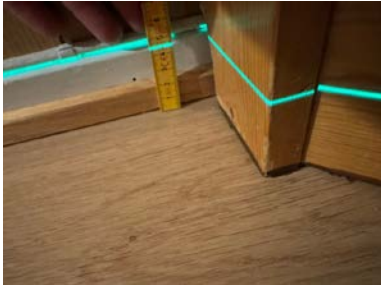
Måling på kjøkkenet.

- For å få tilstandsgrad 0 eller 1 må høydeforskjeller rettes opp. Ytterligere undersøkelser må foretas for å få kartlagt omfanget for utbedring. Kostnadsestimatet er satt til ytterligere undersøkelser.

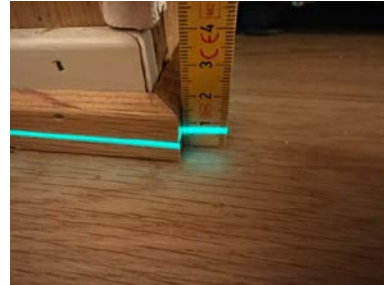
Måling på kjøkkenet.

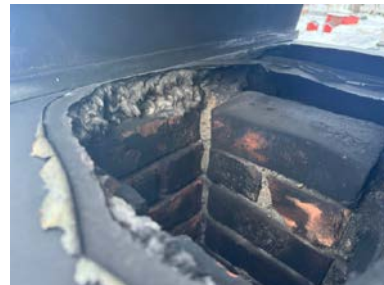
Toløps mursteinspipe.

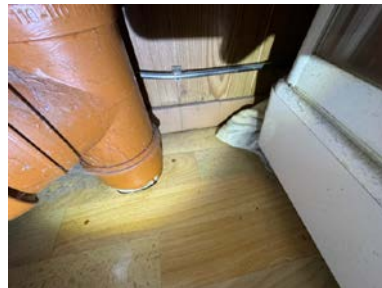
Eksempel på utett rørgjennomføring.

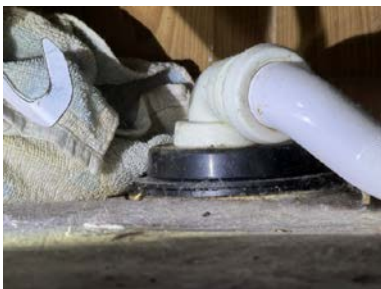
Ikke sluk på badet.

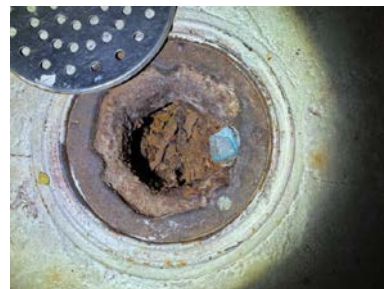
Sluk.

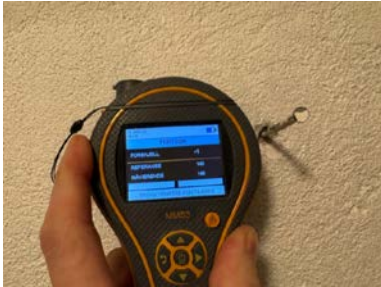
Fuktsøking.

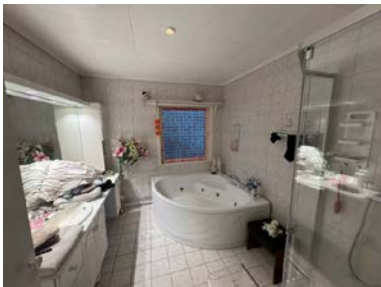
Badet i 1. etasjen har fliser på veggene, fliser på gulvet og himlingsplater i taket. Rommet inneholder toalett, bidet, innredninger med servant, badekar og dusjhjørne. Aktuell byggeforskrift er tekniske forskrifter i perioden 1997-2010. Dokumentasjon: ingen dokumentasjon.

- Det er påvist at noen fliser har bom (hulrom under).
- Det er påvist sprekker i fliser.
- Det er vindu/dør med ikke fuktbestandige materialer i våtsonen (ved vask, dusj, badekar, osv.), løsningen eller byggematerialet er uegnet

- Uegnede materialer må fuktbeskyttes/utskiftes.
- Overflater må utbedres eller skiftes.

Fliser med bom bør fjernes og erstattes for å sikre god feste til underlaget, slik at man unngår at flisene løsner og det oppstår vanninntrenging. Ikke fuktbestandige materialer i våtsonen bør byttes ut eller fuktbeskyttes for å forhindre fuktskader, muggvekst og redusert levetid på vindu eller dør.

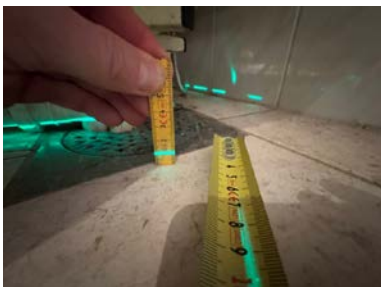
- Det er mulighet for at det kan forekomme vannlekkasje på våtrommet hvor vann ikke vil gå til sluk.
- Det er påvist at flisfuger har riss/sprekker.
- Det er påvist at høydeforskjell fra topp slukrist til gulv/synlig topp membran ved dørterskel er mindre enn 25 mm.
- Det er påvist at noen fliser har bom (hulrom under).
- Målinger viser at det ikke er fall til sluk (motfall).

Avviket ved fallet på gulvet øker risikoen for at vann kan flomme ut av rommet samt at det kan bli stående vanndammer som ikke renner til sluk. Det anbefales at det gjøres en helhetlig projektering ved oppgradering av våtrommet slik at fallforholdene da blir riktig.

Måling ved sluken.

- Påviste skader må utbedres.
- Det må foretas utbedring av fallforhold.

Kostnadsestimatet er satt til full oppgradering av våtrommet.

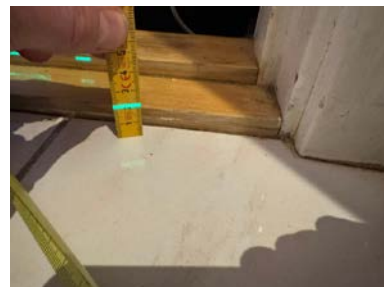
Måling ved døren.

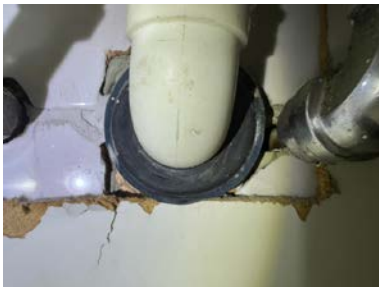
Utettheter på våtrommet kan føre til vanninntrenging og fuktskader på underliggende konstruksjoner. Utettheter vil resultere i fuktskader.

Eksempel på utettheter rundt gjennomføringer i våt sone.

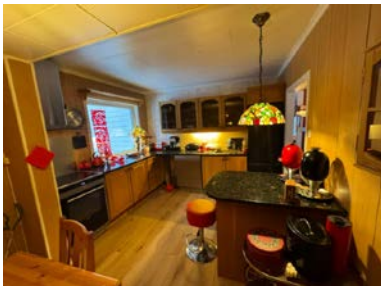
Kjøkkeninnredning.

- Det er påvist skader på overflater/kjøkkeninnredning utover normal slitasjegrad.

- Det må påregnes lokal utbedring/utskiftning.

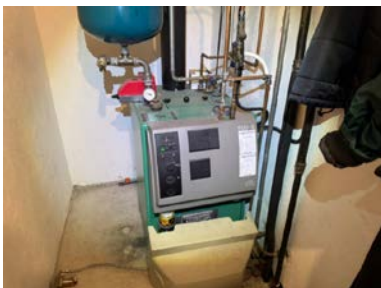
Varmesentral.

Det er påvist korrosjon på rør.

Korrosjonsskader på rør svekker rørene og øker risiko for lekkasjer. Dette kan resultere i vannskader, redusert funksjonalitet og økte vedlikeholdskostnader. I alvorlige tilfeller kan det også føre til brudd på rørene, noe som kan forårsake betydelige skader på bygningen.

Det anbefales å inspisere rørene nøye for å vurdere omfanget av korrosjonen.

Det må utføres service/inspeksjon av anlegget av fagperson.

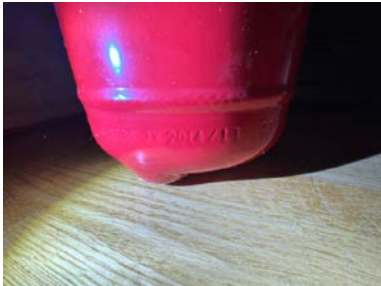
1. Er det mangler for brannslukningsutstyr i boligen iht. forskriftskrav på søknadstidspunktet, men minst Byggeforskrift 1985?  
**Nei**
2. Er det skader på brannslukkingsutstyr eller er apparatet eldre enn 10 år?  
**Ja Håndslukkeren er stemplet 2014.**
3. Er det mangler på røykvarsler i boligen iht. forskriftskrav på søknadstidspunktet, men minst Byggeforskrift 1985?  
**Nei**
4. Er det skader på røykvarslere?  
**Nei**

Datostempling.
