Svaneviksveien 80, 5063 BERGEN

Meget attraktiv bolig med 2 boenheter og utleiedel i underetasjen (ikke godkjent). Oppussingsobjekt.

| Tilstandsrapport | 41 |

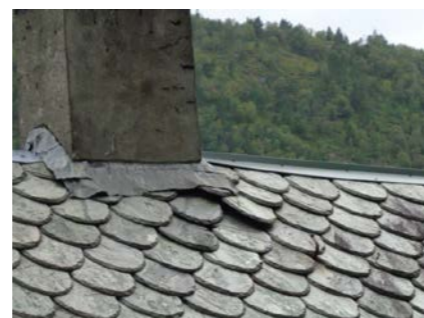
Avvik: Mer enn halvparten av forventet brukstid er passert på taktekingen. Mer enn halvparten av forventet brukstid er passert på undertak. Løs takstein ved pipe.

Noe løs stein ved pips.

- Tidspunkt for utskiftning av undertak nærmer seg.
- Overvåk tilstanden jevnlig. For å få tilstandsgrad 0 eller 1 må tekkingen skiftes ut, men tidspunktet for når dette er nødvendig er vanskelig å si noe om.

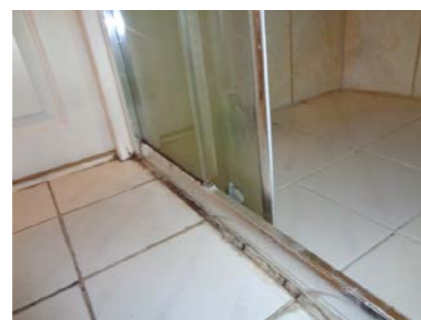
Dårlige fuger.

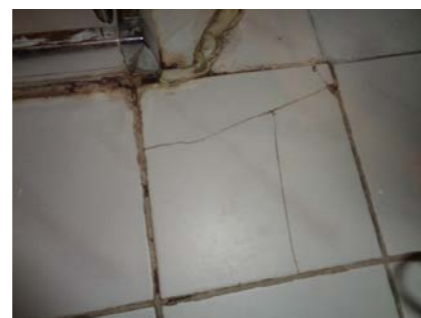
Knust flis.

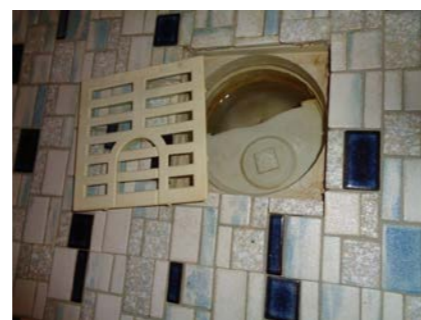
Plastsluk på badet.

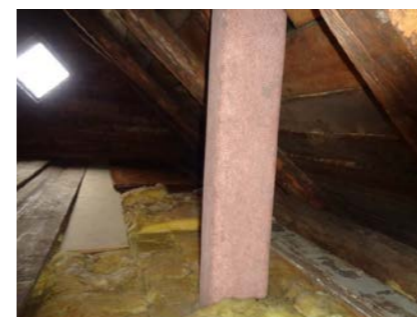
Det er kanal av eternitt på loftet fra bad. Denne er det brudd på. Eternitt er et materiale som inneholder asbest. Eventuell sanering bør foretas av fagkyndige da dette er spesialavfall og kan utgjøre en helseisrisiko.

Eternitt kanal bør skiftes etter gjeldene forskrift for dette.
Det bør monteres mekanisk vifte på badene.

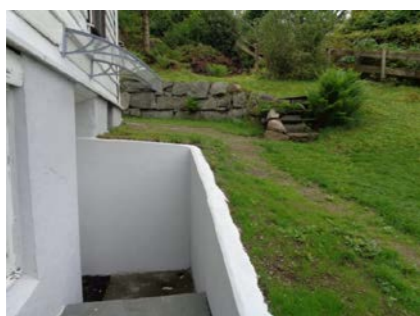
Det mangler rekkverk/annen sikring på forstøtningsmuren(e) ut ifra dagens krav.
