# Tilstandsrapport

Enebolig

Blåveisstien 18 , 1866 BÅSTAD

Befaringsdato: 21.11.2025

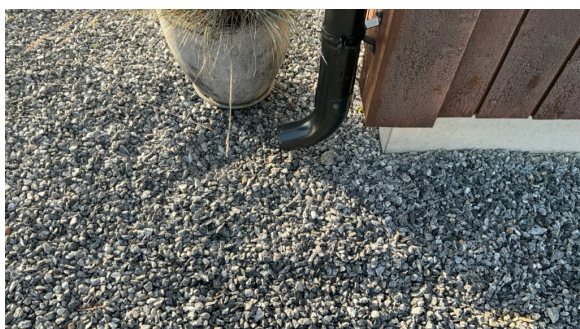
### Nedløp og beslag

Takrenner, nedløpsrør og beslag av plastbelagt stål.

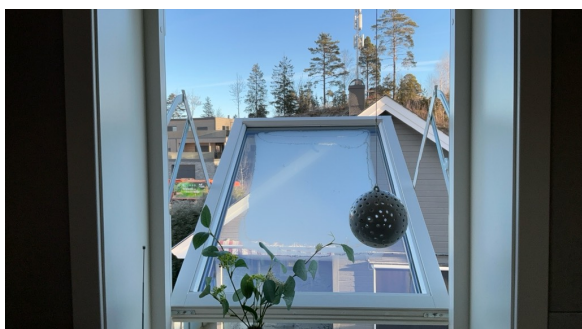
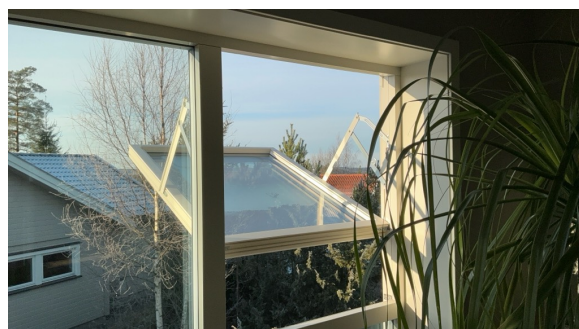
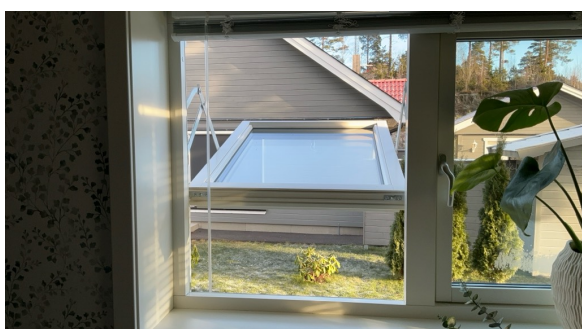
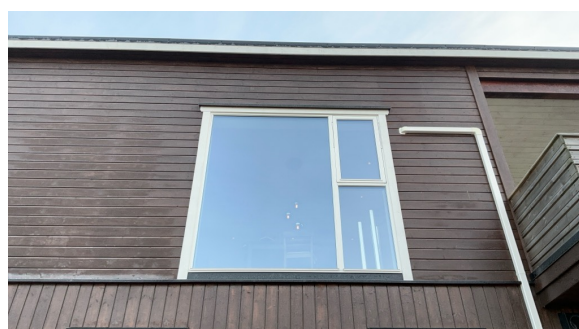
Bygningen har malte trevinduer med 3-lags glass.

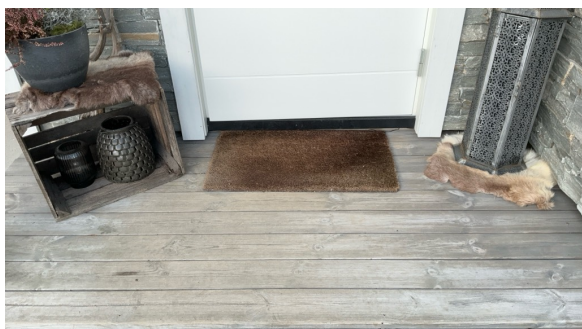
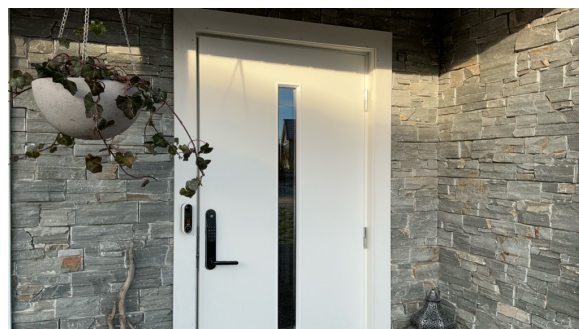
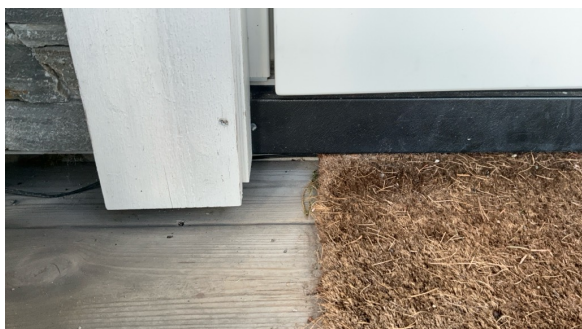
## TG 1 Dører

Bygningen har malt hovedytterdør med smartlåssystem.

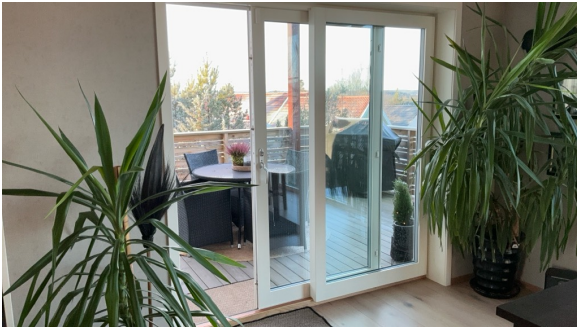
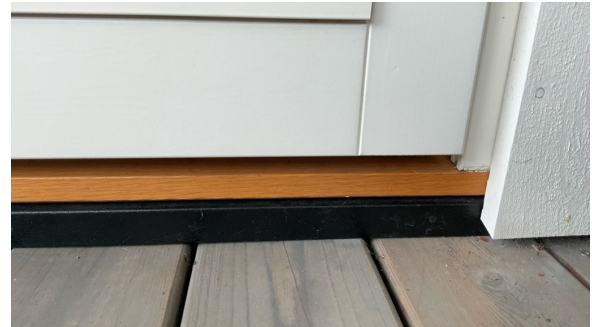
## TG 1 Balkongdør

Bygningen har malt balkongskyvedør i tre med 3-lags glass.

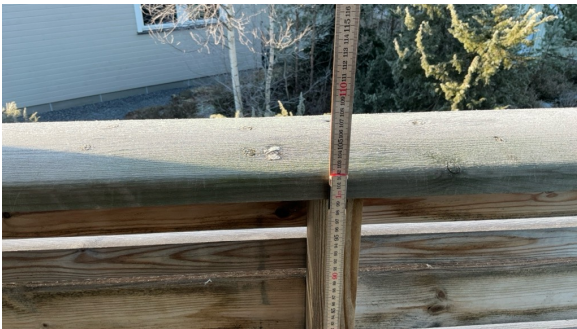
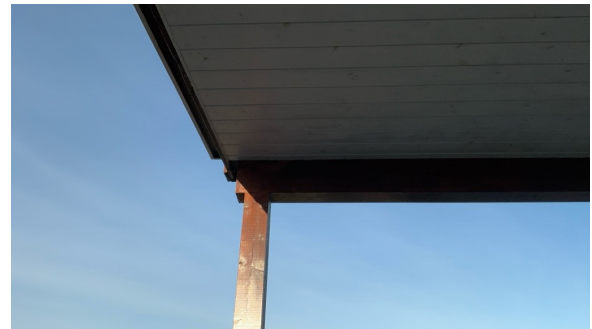
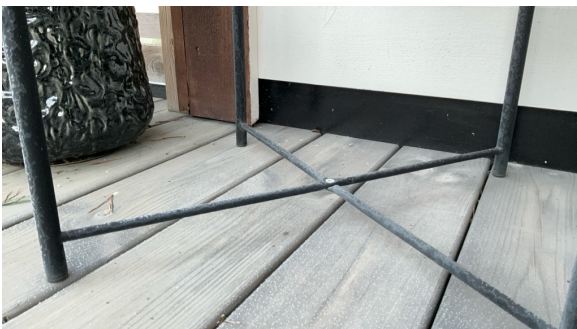
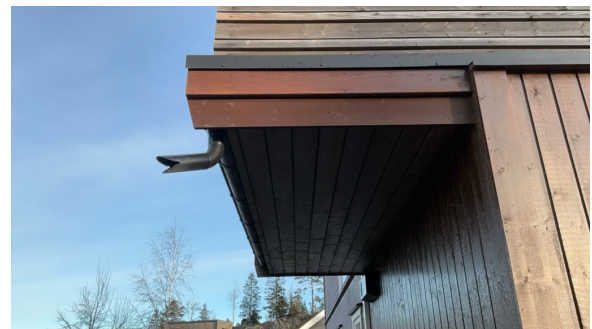
## TG 1 Balkonger, terrasser og rom under balkonger

Balkong oppført i trekonstruksjoner under underliggende takpapp.

Underliggende takpapp er ikke tilgjengelig for inspeksjon.

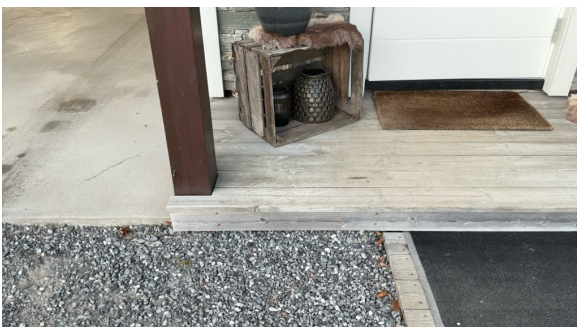
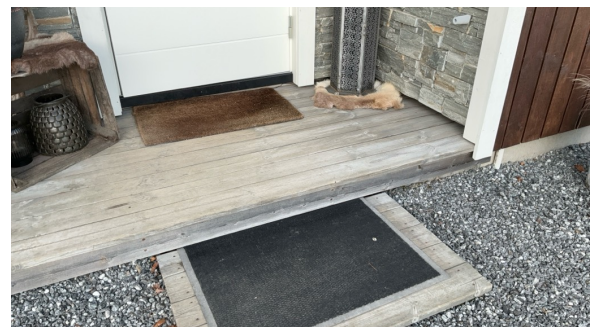
## TG 1 Utvendige trapper

Repo i trekonstruksjon til hovedinngang.

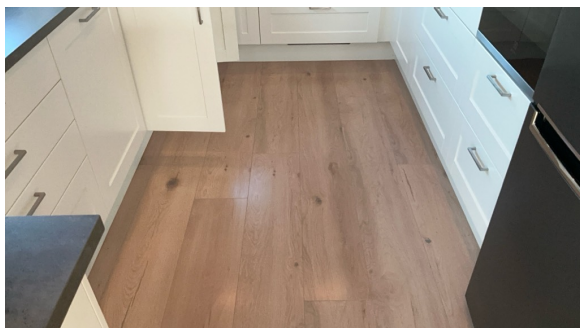
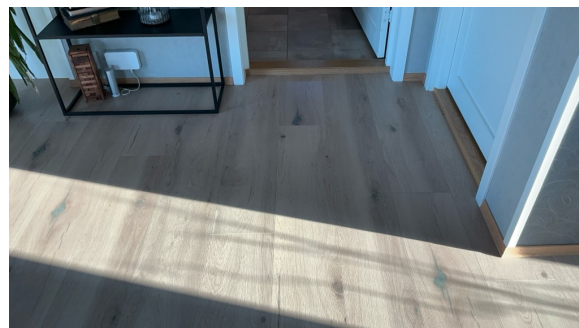
Det registreres noe knirk ved kjøkken og ved bad.

Ved stikkprøve ble det registrert høydeforskjell på ca. 11 mm gjennom hele rommet.  
Ved stikkprøve ble det registrert høydeforskjell på ca. 6 mm innenfor en måleavstand på ca. 2 meter.

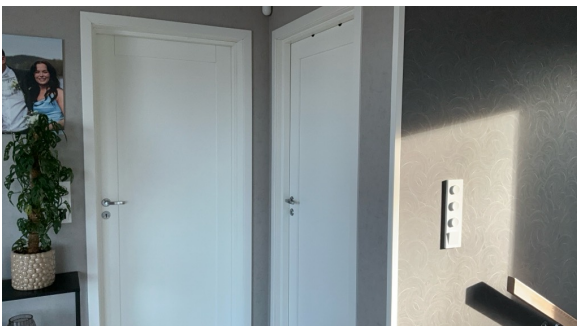
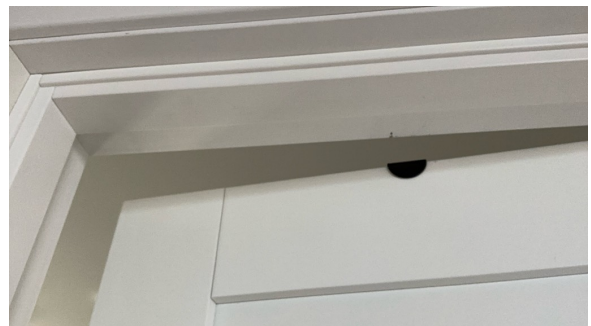
## TG 1 Innvendige dører

Innvendig har boligen malte fyllingsdører.

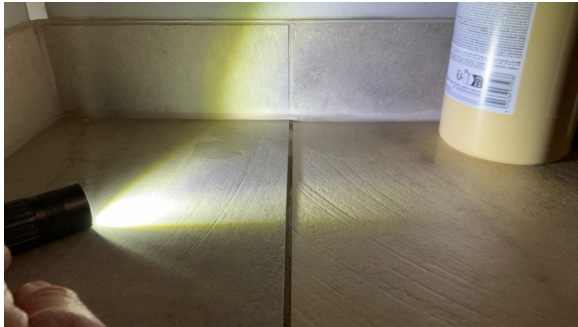
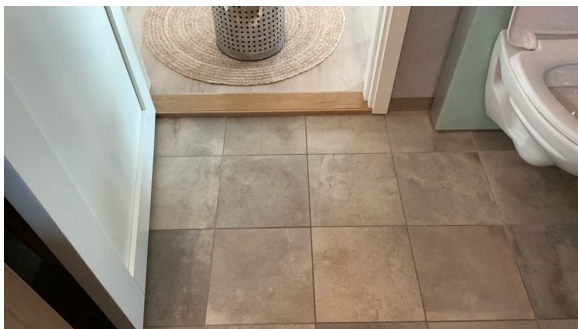
- Det er vindu/dør med ikke fuktbestandige materialer i våtsonen (ved vask, dusj, badekar, osv.), løsningen eller byggematerialet er uegnet.

Det er glipper/sprekker i våtromsplater i dusjsone.

Det ga indikasjon på fukt ved fuktsøk ved skjøter i dusjsone.

Dersom det ikke gjøres tiltak, kan dette medføre oppfukning, oppsvelling og forringelse av materialer over tid og fuktskader på tilstøtende konstruksjoner. Dersom våtromsplatene ikke er montert fagmessig, kan dette medføre utettheter som øker risikoen for fukttinntrengning bak platene. Over tid kan dette føre til oppfukning av tilstøtende konstruksjoner, noe som kan resultere i råteskader, muggvekst og eventuelle lekkasjer. Det gjøres ytterligere undersøkelse og utbedring.

- Uegnete materialer må fuktbeskyttes/utskiftes.

- Det må foretas utbedring av fallforhold.
- Et bad med manglende/reduert fall til sluk blir mindre funksjonelt og sikkert for brukeren. Dette kan medføre stående vann på gulvet, vann som ikke ledes effektivt til sluket, økt risiko for at vann renner ut av rommet og redusert sklisikkerhet på gulvet.

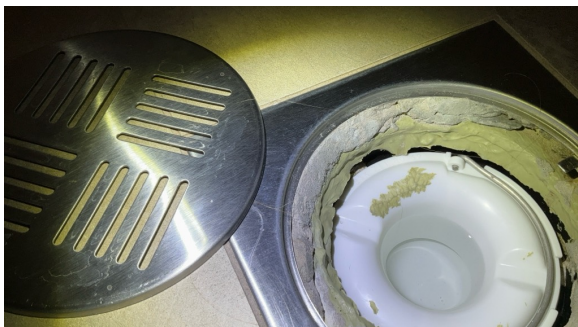
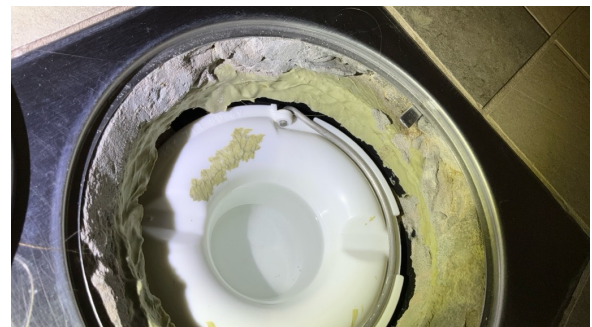
### TG 1 Sluk, membran og tettesjikt

Det er plastsluk og smøremembran.

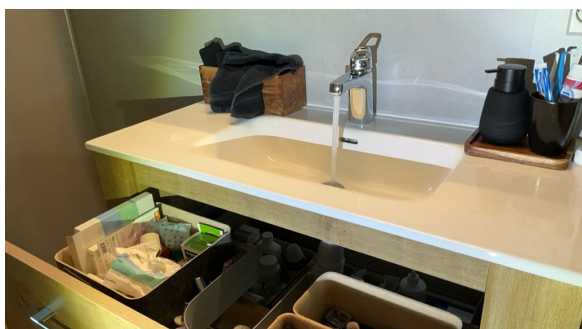
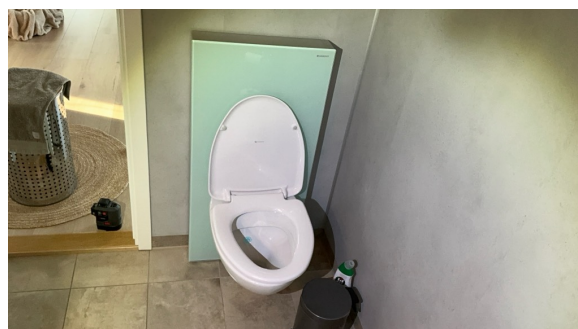
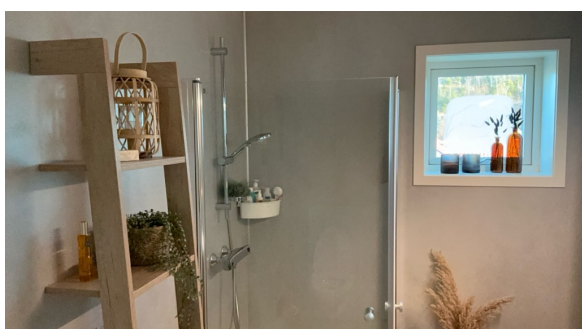
### TG 1 Sanitærutstyr og innredning

Rommet har innredning med nedfelt servant, veggmontert toalett og dusjvegger/hjørne.

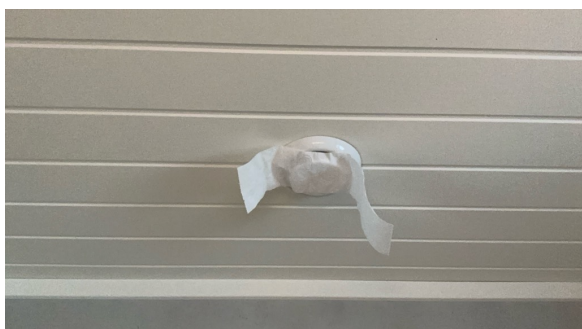
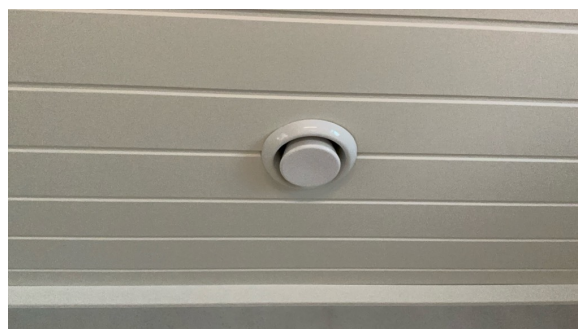
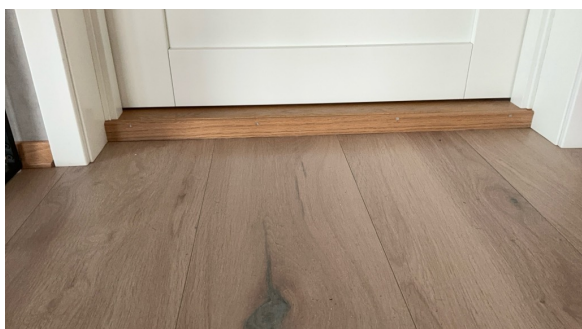
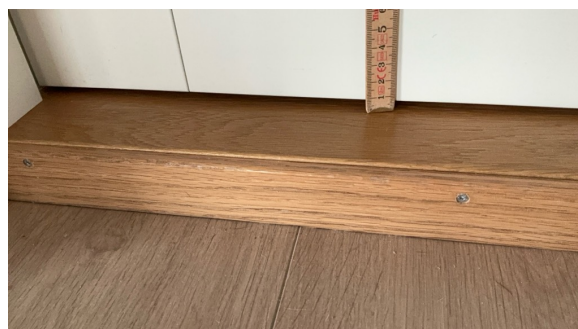
### TG 1 Ventilasjon

Det er mekanisk avtrekk.

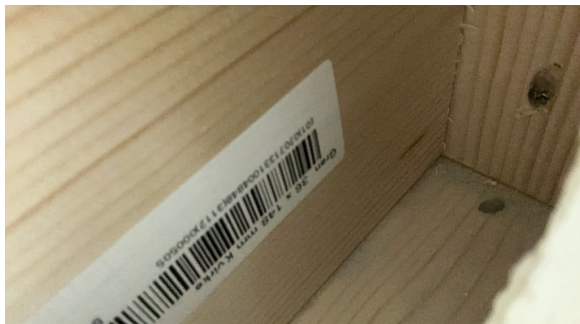
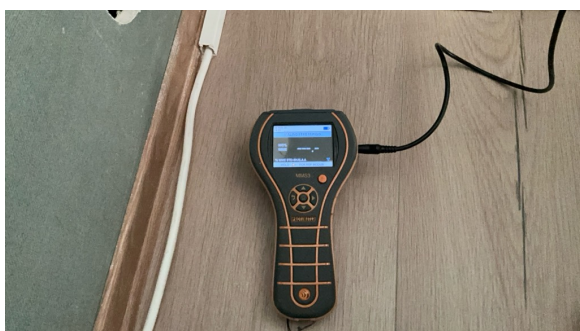
### TG 0 Tilliggende konstruksjoner våtrom

Fuktkvotemåling (vekt%) i konstruksjonen ble målt til under 6.

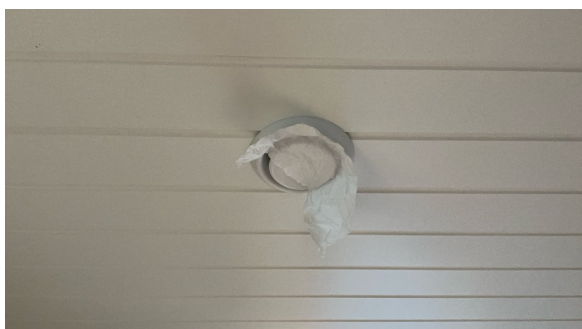
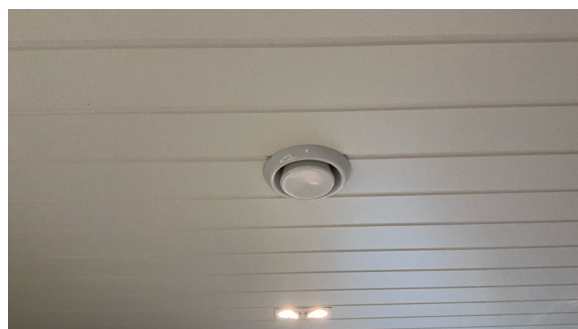
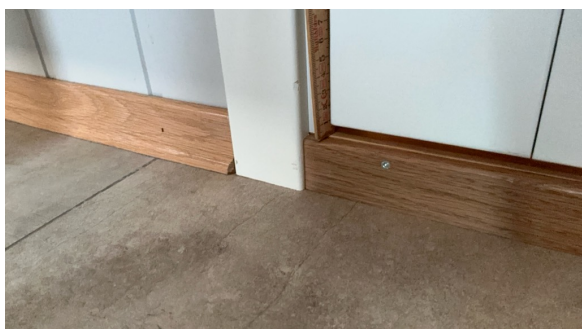
### TG 0 Tilliggende konstruksjoner våtrom

Fuktkvotemåling (vekt%) i konstruksjonen ble målt til under 6.

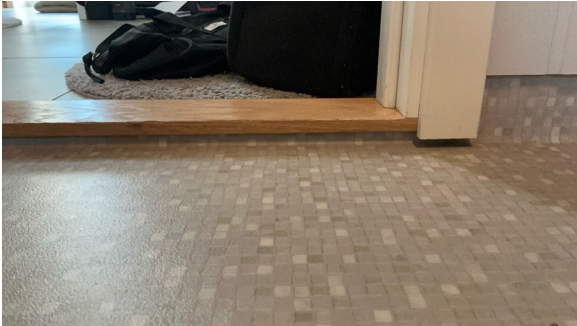
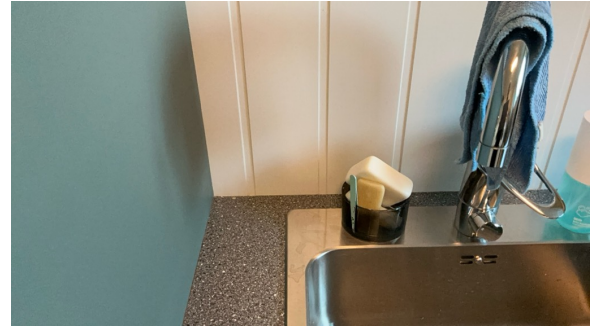
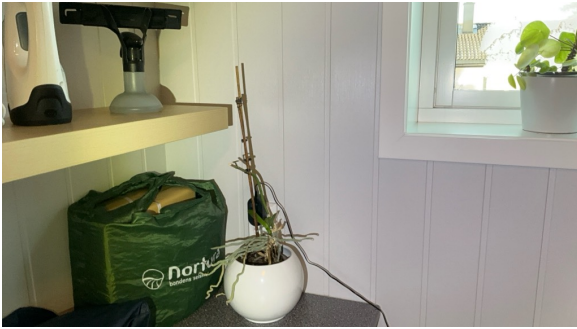
### TG 1 Sluk, membran og tettesjikt

Det er plastsluk og synlig vinylbelegg som tettesjikt.

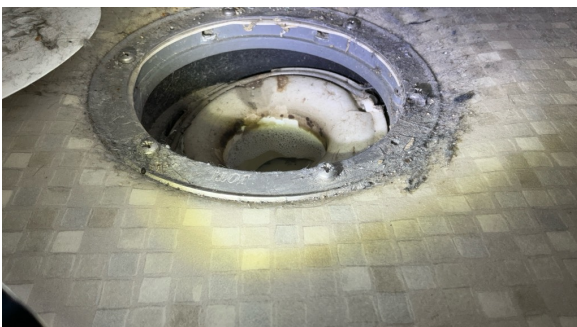
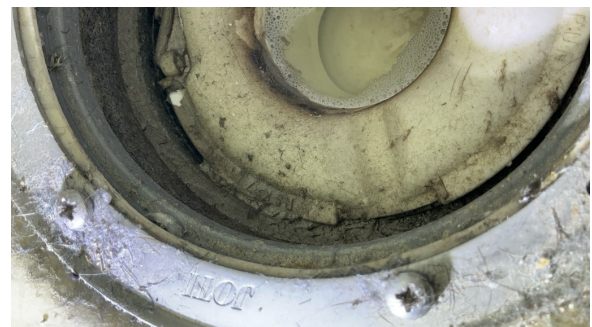
### TG 1 Sanitærutstyr og innredning

Rommet har innredning med nedfelt servant og opplegg for vaskemaskin.

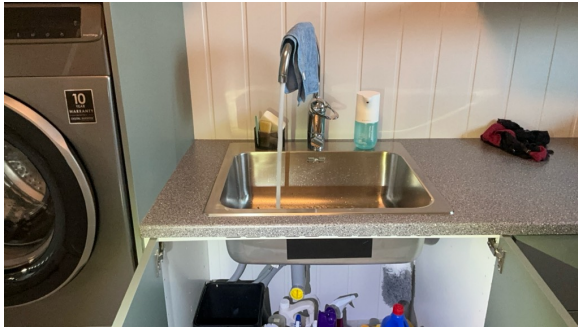
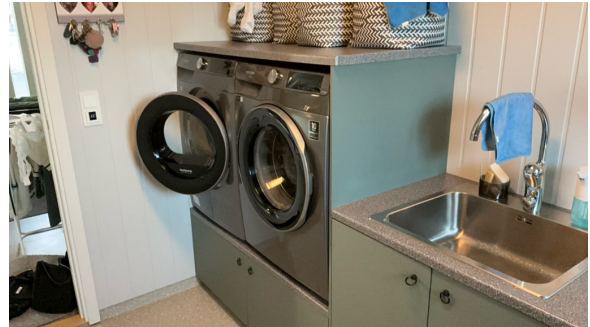
### TG 1 Ventilasjon

Det er mekanisk avtrekk.

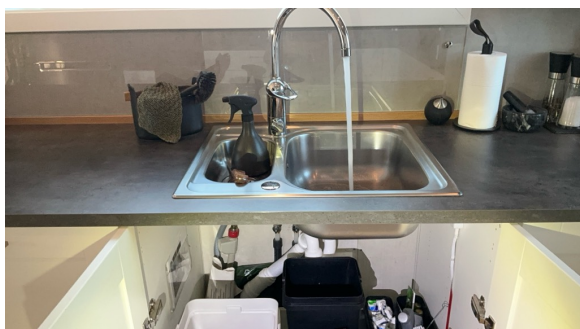
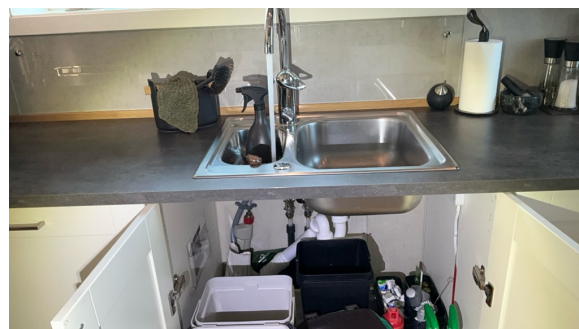
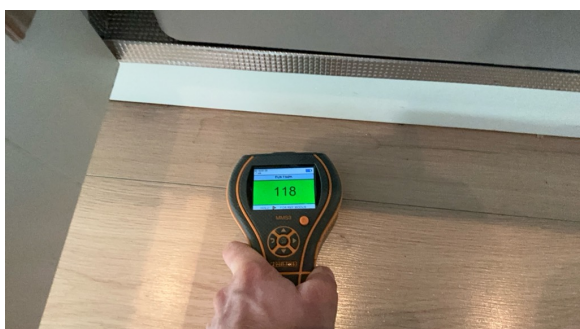
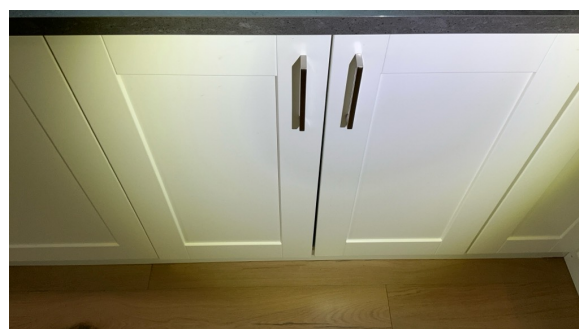
### Avtrekk

#### Vurdering av avvik:

- Om mulig bør det etableres ventilasjons kanal ut i det fri fra ventilator.

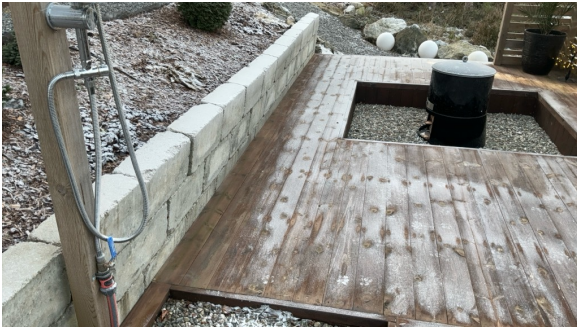
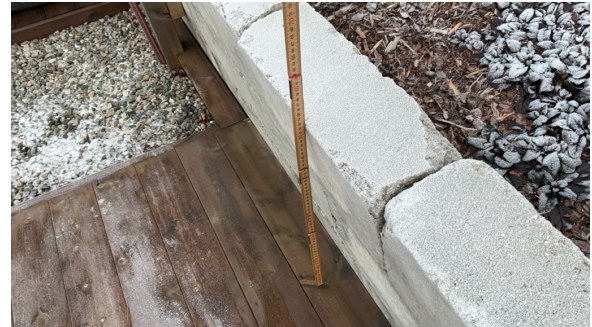
## TG 0 Terrenghorhold

Flatt terrenn med skrående område ned mot uteplass.
