# Tilstandsrapport

Enebolig

Blåveisstien 18 , 1866 BÅSTAD

Befaringsdato: 21.11.2025

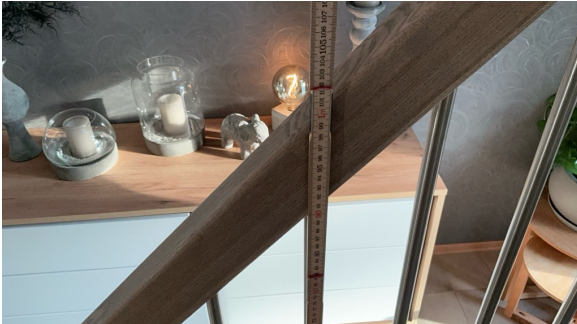
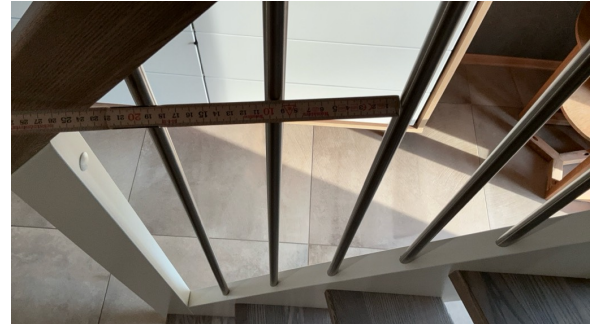
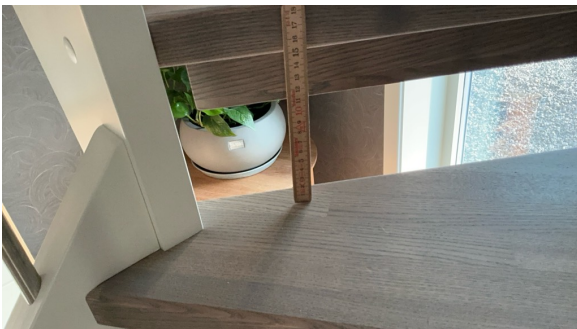
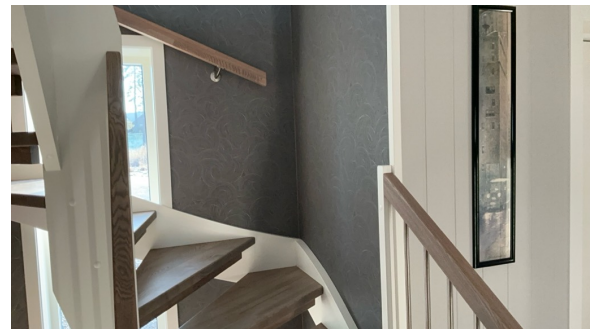
- Det er avvik:

Dersom trappen skal tilfredsstillere dagens krav må det utføres tiltak.

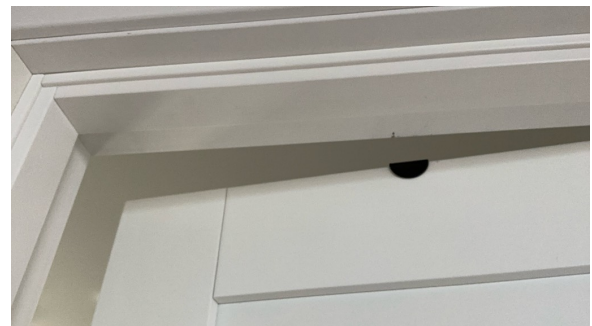
## TG 1 Innvendige dører

Innvendig har boligen malte fyllingsdører.

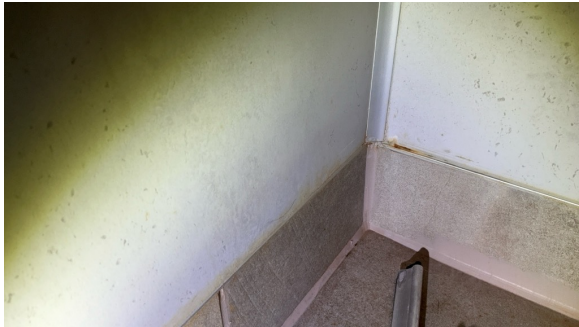
- Det er påvist avvik i fallforhold til sluk i forhold til krav i forskrift på byggetidspunktet.

Anbefaler membrankant ved terskel.
