Torggata 15, 1870 ØRJE

**Ørje - Koselig bolig i sentrum.  
Gangavstand til alt. Stort uthus.**

# Tilstandsrapport

Befaringsdato: 02.02.2026

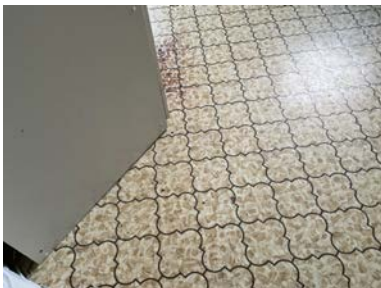
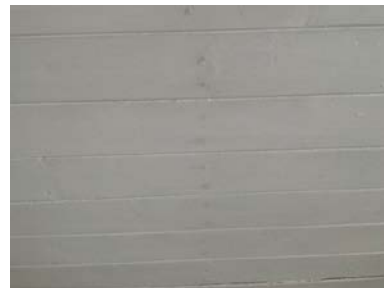
### TG 3 Etasjeskille/gulv mot grunn

Etasjeskiller er av trebjelkelag.

**Kostnadsestimat: 20 000 - 100 000**

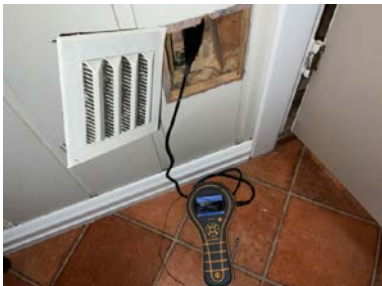
## 1. ETASJE > VASKEROM/TOALETTROM

### 1 TG 3 Generell

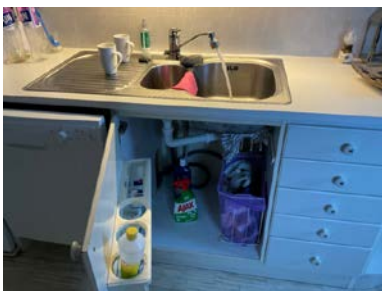
## 1. ETASJE > KJØKKEN

### TG 1 Avtrekk

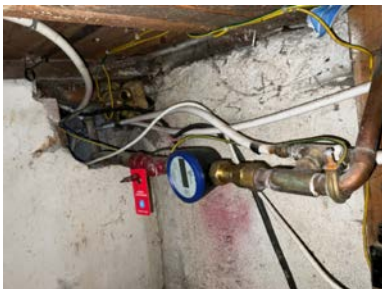
## ! TG 2 Avløpsrør

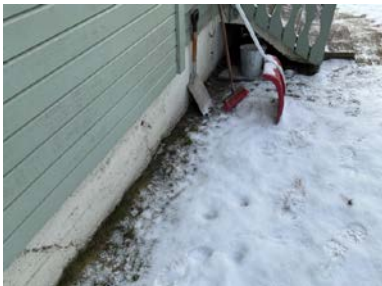
## TG 2 Grunnmur og fundamenter

Bygningen har grunnmur i betongstein.

**Kostnadsestimat: 20 000 - 100 000**

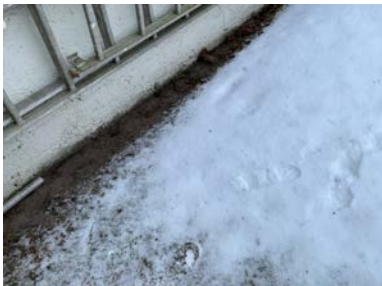
## TG 2 Utvendige vann- og avløpsledninger

Utvendige avløpsrør er av keramiske rør. Det er septiktank på eiendommen.  
Utvendige vannledninger er av jernrør.
