Kroklivegen 3, 2280 GJESÅSEN

# Tilstandsrapport

Befaringsdato: 07.05.2025

Rapportdato: 20.06.2025

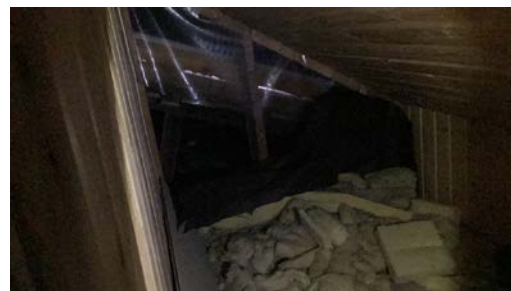
Bilde fra kor i 2. etasje.

Vedlikehold/utskifting av vindskier.  
Det anbefales etablering av ventilering fra korer.

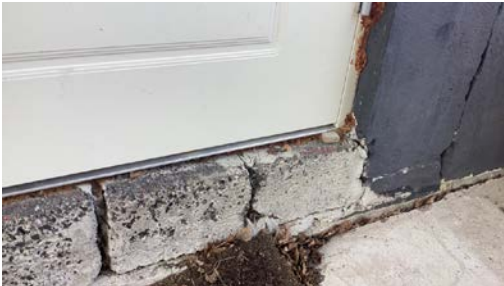
Det er ikke ferdige tilslutninger rundt dør til hybel.

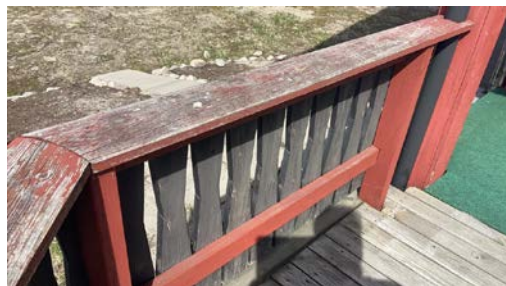
Eksempel på slitasje på hovedveranda.

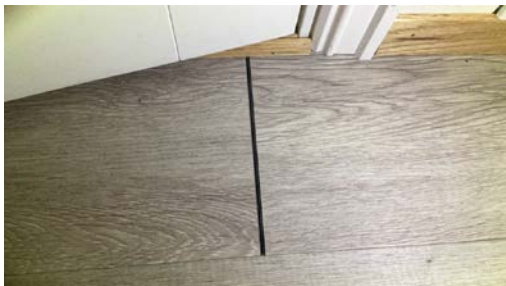
Eksempel på glippe i laminat.

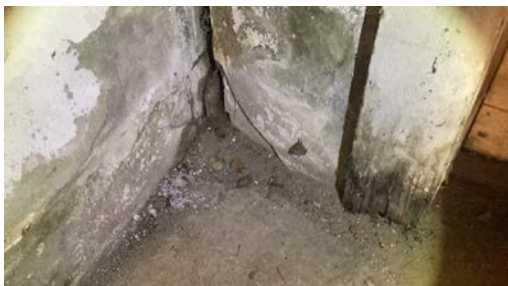
Det ser ut som det har forekommet innsig av vann og sand ved port.

Det er ikke nødvendig med tiltak ut fra dagens bruk av kjelleren. Dersom det forekommer vanninnsig må tiltak iverksettes.

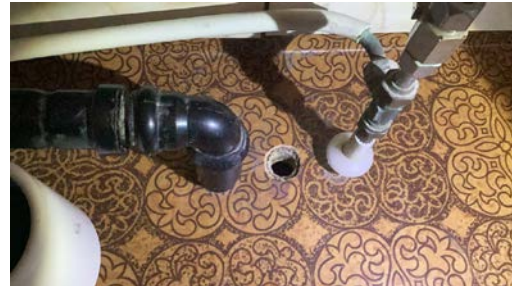
Utetthet i gulv.

- Det er påvist at høydeforskjell fra topp slukrist til gulv/synlig topp membran ved dørterskel er mindre enn 25 mm.
- Det er påvist avvik i fallforhold til sluk i forhold til krav i forskrift på byggetidspunktet.

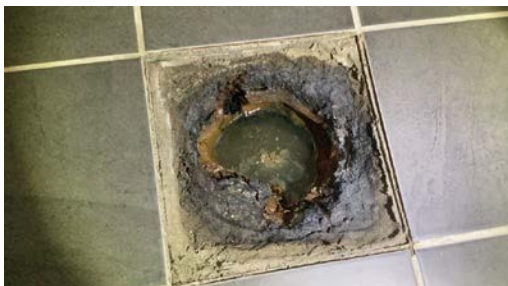
## 1. ETASJE > VASKEROM

Rom tiltenkt som bad.
