Kroklivegen 3, 2280 GJESÅSEN

**SMØRBØLSMOEN**

# Tilstandsrapport

Befaringsdato: 07.05.2025

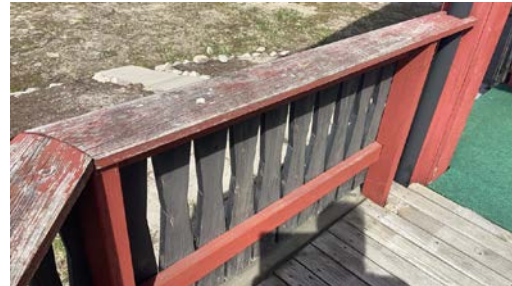
Eksempel på slitasje på hovedveranda.

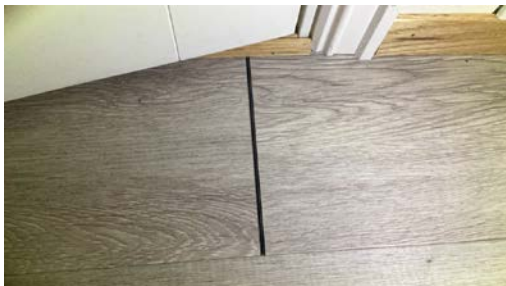
Eksempel på glippe i laminat.

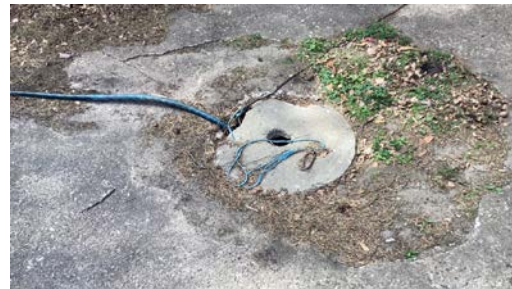
Stikkledninger fra byggeår.

- Det er ikke behov for utbedringstiltak siden anlegget fungerer i dag, men ut ifra alder kan skader plutselig oppstå på eldre anlegg.
