Kroklivegen 3, 2280 GJESÅSEN

**SMØRBØLSMOEN**

# Tilstandsrapport

Befaringsdato: 07.05.2025

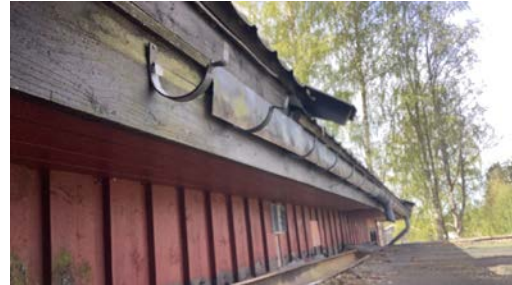
Det er ikke beslag og takrenne over garasje.

- Det bør lages system for bortledning av vann fra taknedløp ved grunnmur.  
Montering av beslag og reparasjon av takrenne mot garasje.

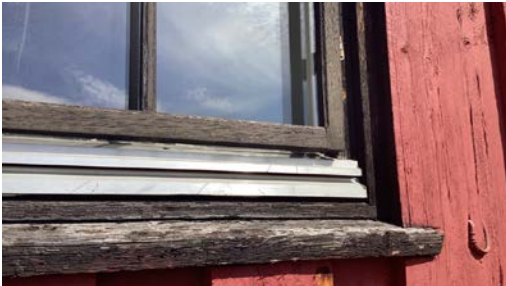
Vinduer i kjeller og fra 1970-tallet har passert forventet brukstid. Vinduer fra 1990-tallet nærmer seg forventet brukstid.  
Stedvis slitasje og oppsprekking i treverk.  
Sprekk i indre glass på vindu i garasje.  
Løs pakning på vindu.  
Sprekk i glass på vindu ved entre.

Eksempel på slitasje.

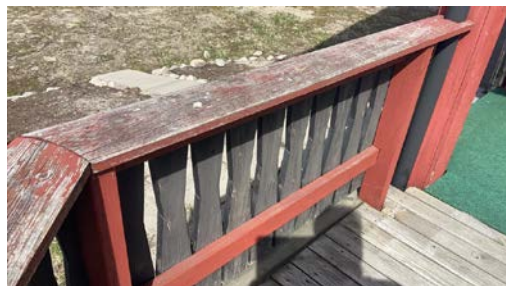
Eksempel på slitasje på hovedveranda.

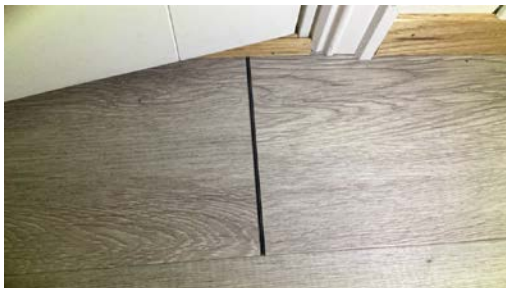
Eksempel på glippe i laminat.

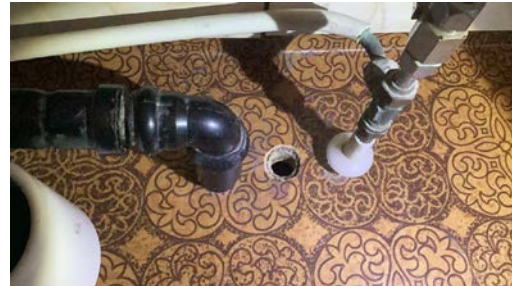
Utetthet i gulv.

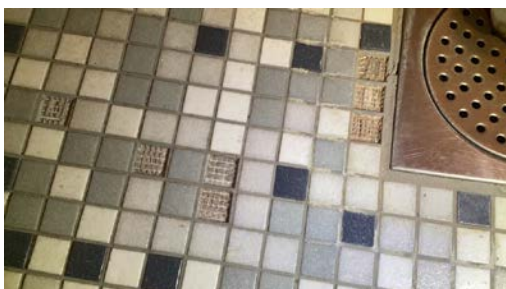
### TG 2 Sluk, membran og tettesjikt

- Konsekvensene av ikke-fagmessig utførelse rundt sluk og klemring på våtrom kan medføre lekkasjer og fuktskader.

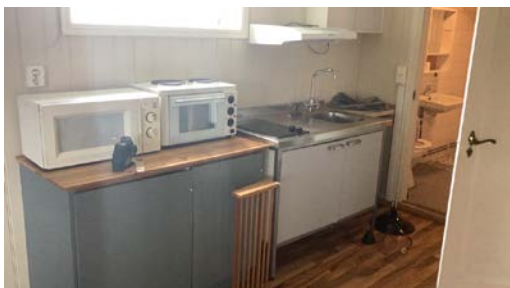
#### **Avtrekk**

- Om mulig bør det etableres mekanisk/forsert avtrekk ut fra kokesonen.
