Kaptein Dreyers veg 1093, 2280 GJESÅSEN

**SKANSEN**

# Tilstandsrapport

Befaringsdato: 31.05.2025

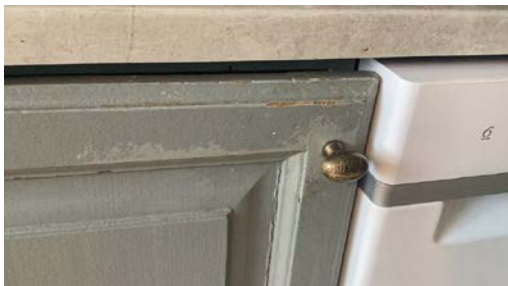
Eksempel på slitasje.

Det er ikke nødvendig med tiltak ut fra funksjon.

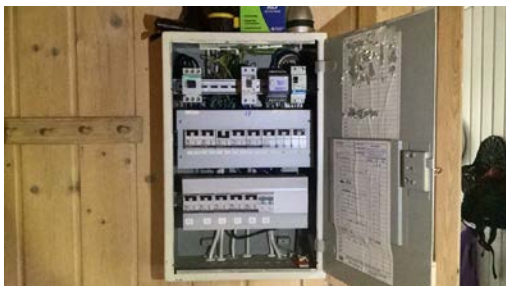
10. Er det tegn på at kabelinnføringer og hull i inntak og sikringsskap ikke er tette, så langt dette er mulig å sjekke uten å fjerne kapslinger?  
**Nei**
11. Finnes det kursfortegnelse, og er den i samsvar med antall sikringer?  
**Ja**
12. Foreta en helhetsvurdering av det elektriske anlegget, dets alder, allmenne tilstand og fare for liv og helse. Bør det elektriske anlegget ha en utvidet el-kontroll?  
**Ja** Utfyllelse av punkter under elektrisk anlegg er utført på bakgrunn av informasjon fra eier og observasjoner under den bygningsmessige befaringen av boligen. Undertegnede er ikke el-takstmann og det elektriske anlegget er ikke helhetlig kontrollert. Det anbefales innhenting av en utvidet el-kontroll utført av autorisert foretak. Kostnadsestimat gjelder for el-kontroll.

Sikringsskap.
