Havengvegen 19, 7350 BUVIKA

**Lekker familiebolig med flott  
utsikt og fine uteområder |  
Betydelig oppgradert i nyere tid |  
Garasje og carport**

**Salgsobjekt:** Tomannsbolig  
**Eierform:** Eiet  
**Byggeår:** 1975  
**BRA-i/BRA Total** 193/216 kvm  
**Tomtstr.:** 792.1 kvm  
**Soverom:** 4  
**Antall rom:** 5  
**Gnr./bnr.** Gnr. 4, bnr. 64  
**Oppdragsnr.:** 1710260025

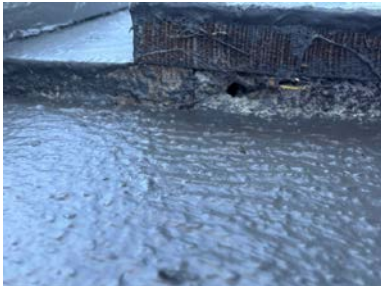
Begrenset lufting.

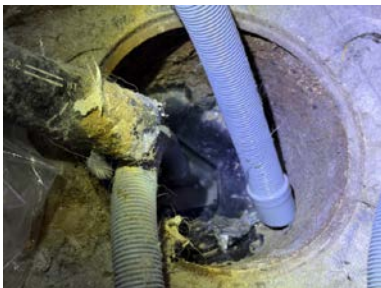
Soilsluk fra byggeåret.

- Sluket må sjekkes og rengjøres jevnlig.
- Overvåk tilstanden jevnlig. For å få tilstandsgrad 0 eller 1 må slukløsningen skiftes ut og sannsynligvis må også membransjiktet skiftes/utbedres. Det er imidlertid vanskelig å si noe om tidspunktet for når dette er nødvendig.
