Krøtabakken 5, 8614 MO | RANA

Koselig enebolig med svært barnevennlig beliggenhet. Nydelig utsikt, lang solgang og garasje.

Tilstandsrapport

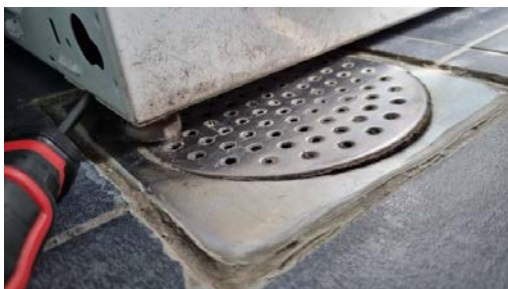
Sluket ble ikke besiktet tilfredsstillende ved befarings, da vaskemaskinen stod opp på slukristen.

Utskiftning av sluk og membran bør påregnes i forbindelse med fremtidig renovering av rommet.

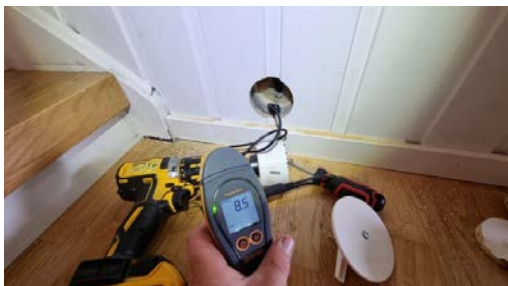
Hulltaking utført fra tilstøtende trappegang. Det bemerkes at det er lagt byggeplast på begge sidene av skilleveggen.

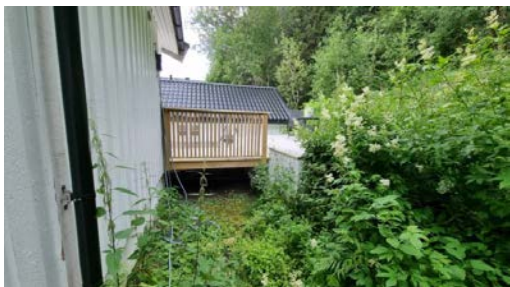
TG 2 Terrenforhold

Det er viktig at terrenget heller riktig vei i området rundt grunnmuren. Overflatevann skal ledes hurtigst mulig vekk fra konstruksjonen for å unngå unødvendig fuktbelastning på utvendig fuktsikring og drenering. Ideelt bør det være god helling vekk fra husets grunnmur i en avstand av 3 meter.

På baksiden av huset er det skrående terreng.

Overvåk tilstanden.

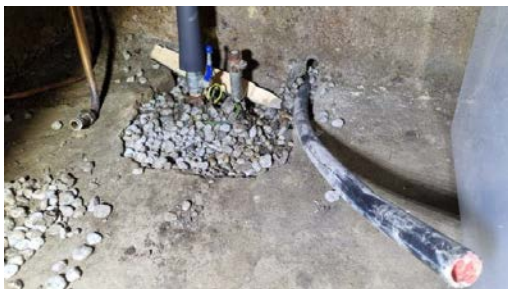
TG 2 Utvendige vann- og avløpsledninger

Det nye vannrøret er ført inn ved det opprinnelige vannrøret.

Tilkobling av det nye vannrøret må påregnes på sikt.

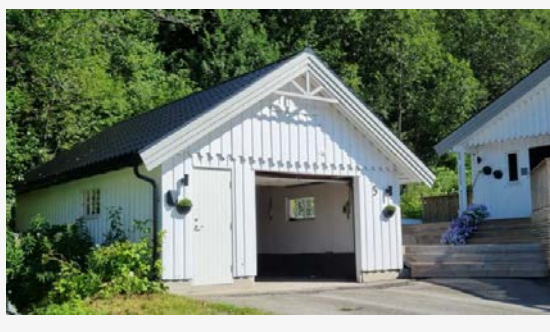
Garasje

- Det kan komme inn litt vann i garasjen i forbindelse med snøsmelting opplyser eier.
