**Salgsobjekt:** Landbruk  
**Eierform:** Eiet  
**Byggeår:** 1901  
**BRA-i/BRA Total** 142/342 kvm  
**Tomtstr.:** 21501 m<sup>2</sup>  
**Soverom:** 3  
**Antall rom:** 7  
**Gnr./bnr.** Gnr. 175, bnr. 105  
**Oppdragsnr.:** 1101240043

# Idyllisk liten hestegård på Hovsfjellet. Realiser drømmen om livet på landet.

# Tilstandsrapport

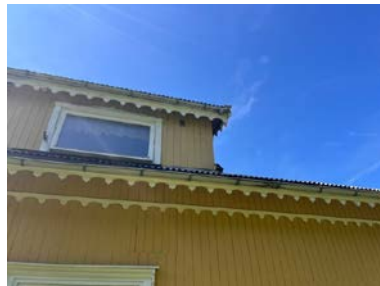
Manglende nedløp

For å lukke avviket må det monteres nedløp på tak oppløftet og renner som er deformert må utbedres/byttes og det må monteres stige for adkomst til piper.

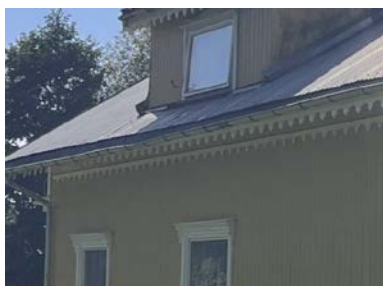
Deformert takrenne.

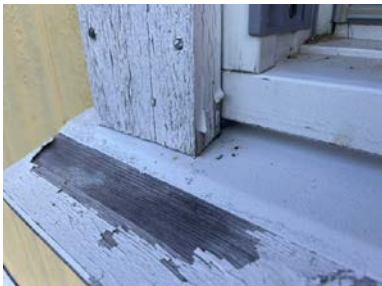
Vindu 2 etasje sørvest vegg, omramming helt ned på vannbrett.

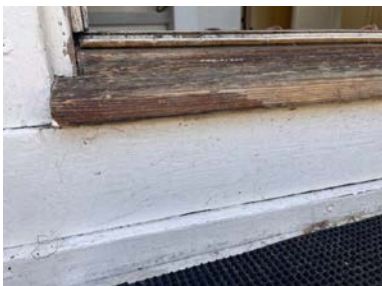
Det er ikke montert beslag under ytterdøren.

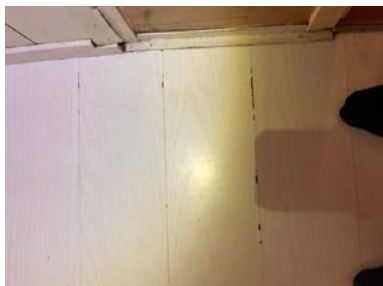
Slitasje

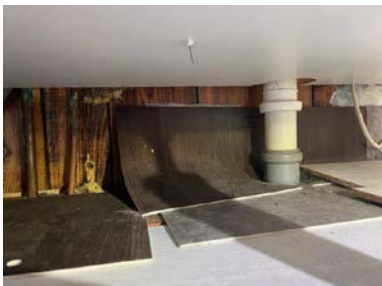
Netting i bakkant på skap.

Det må gjøres tiltak rundt rørgjennomføringer og adkomst for mus må finnes og tettes.
