**Salgsobjekt:** Landbruk  
**Eierform:** Eiet  
**Byggeår:** 1901  
**BRA-i/BRA Total** 142/342 kvm  
**Tomtstr.:** 21501 m<sup>2</sup>  
**Soverom:** 3  
**Antall rom:** 7  
**Gnr./bnr.** Gnr. 175, bnr. 105  
**Oppdragsnr.:** 1101240043

# Idyllisk liten hestegård på Hovsfjellet. Realiser drømmen om livet på landet.

Befaringsdato: 01.08.2025

Rapportdato: 02.09.2025

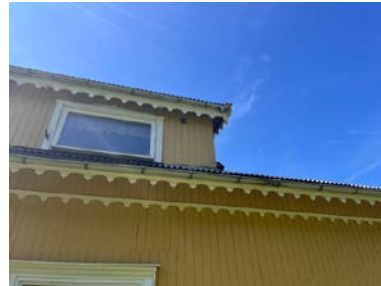
Manglende nedløp

For å lukke avviket må det monteres nedløp på tak oppløftet og renner som er deformert må utbedres/byttes og det må monteres stige for adkomst til piper.

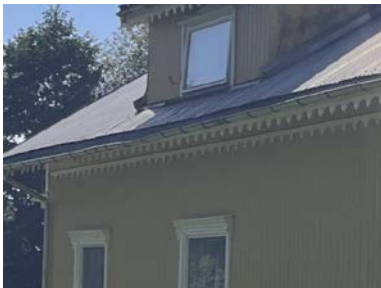
Deformert takrenne.

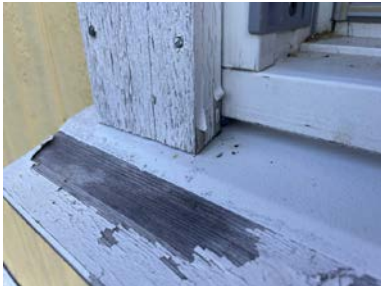
Vindu 2 etasje sørvest vegg, omramming helt ned på vannbrett.

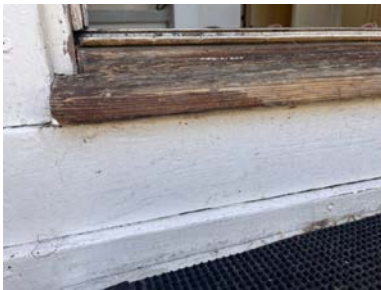
Det er ikke montert beslag under ytterdøren.

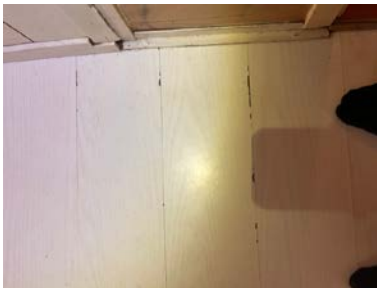
Slitasje

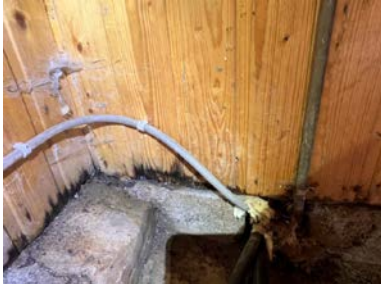
Synlig råte

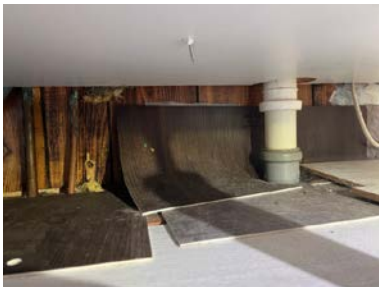
Netting i bakkant på skap.

Det må gjøres tiltak rundt rørgjennomføringer og adkomst for mus må finnes og tettes.
