Ulriksfoss 11, 2220 ÅBOGEN

**Koselig, eldre enebolig på stor og  
solrik tomt \* Uthus \* Oppusset  
innvendig i 2022**

Befaringsdato: 06.05.2025

Rapportdato: 14.05.2025

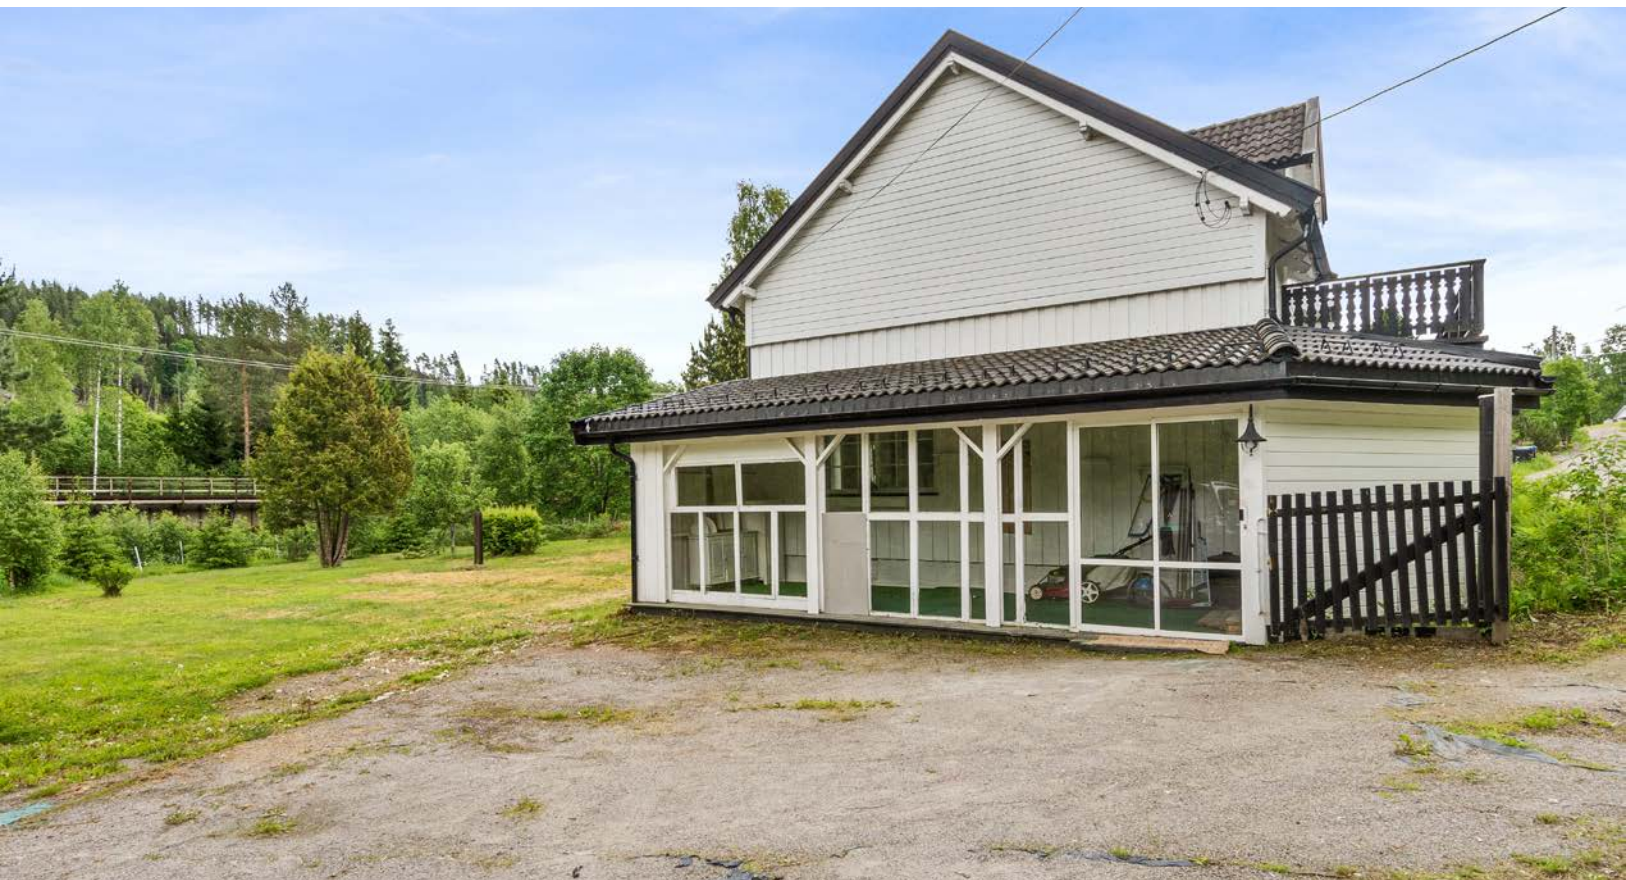
I uthuset er egent som lagringsplass. Bygget trenger vedlikehold og reparasjon.

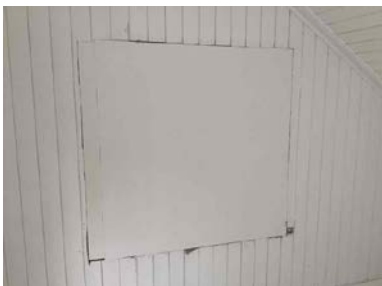
Tidligere vindu er tett med plate.

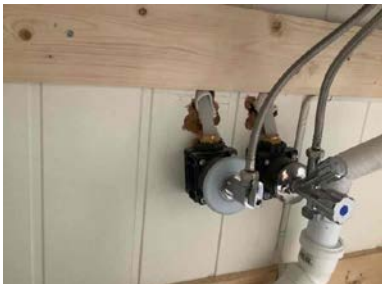
Det er ikke forsegling mellom vannrør og varerør under kjøkkenbenk.

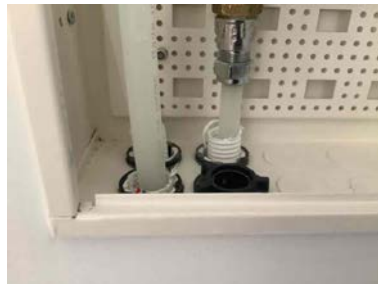
Varerør for vannrør er avsluttet lavere enn bunnpropp i skapet.
