Nørstegard 7, 3656 ATRÅ

**Trivelig enebolig med attraktiv
beliggenhet, garasje og fin hage**

Bygningssakkyndig

Nils Gjelstad

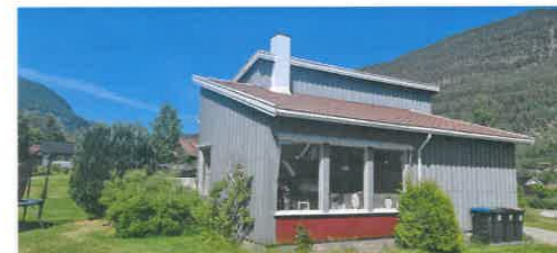
Boligen i front mot kommunal veg.

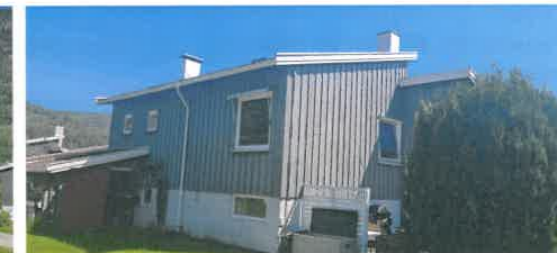
Boligen på baksiden.

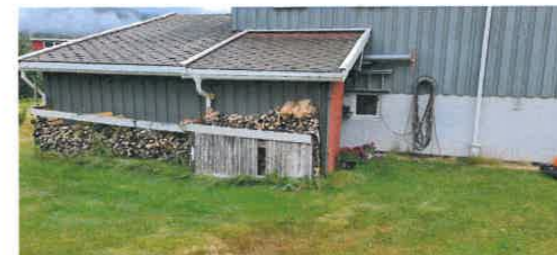
Redskapsbod bygd i forlengelse av bod.

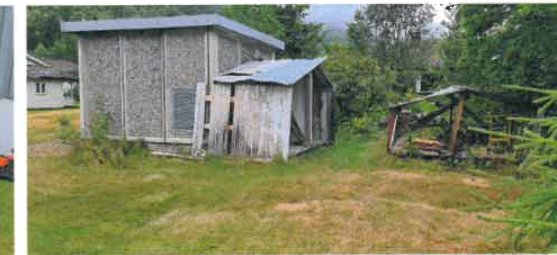
Trafo med profesorsk vedplass.

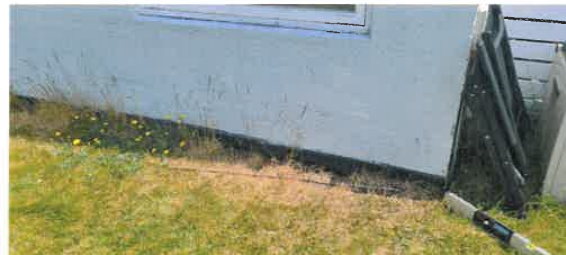
Bilde viser knotteplast med topplast på baksiden av bolig.

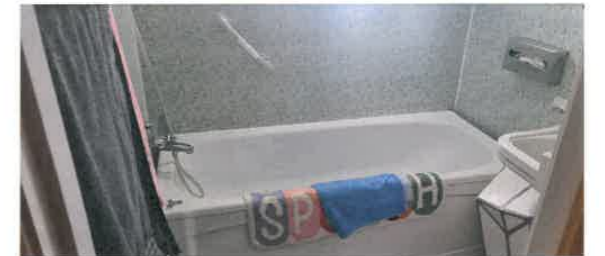
Badekar med blandebatteri og håndduj på vegg.

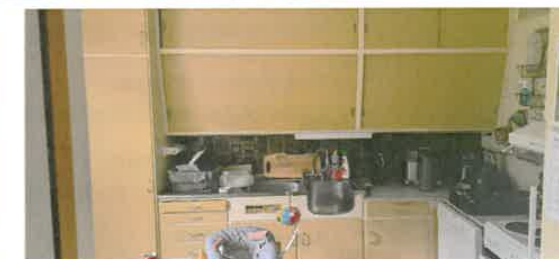
Overskap, høyskap og benk med flis mellom overskap og benk.

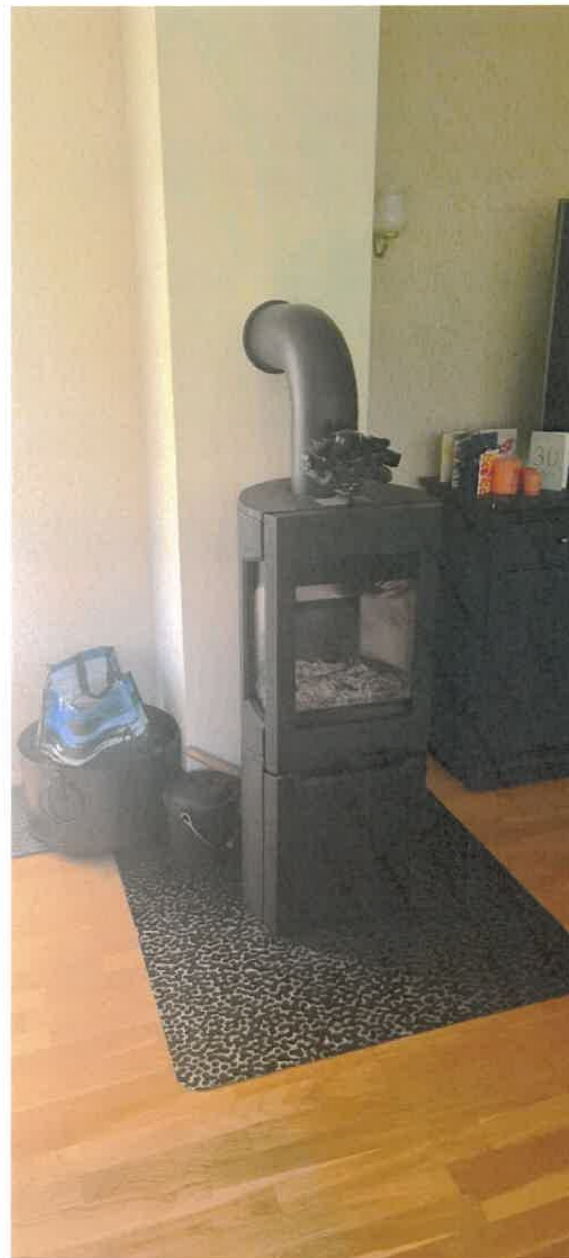
Jøtul peisovn står på banket sort metallplate.
