**Salgsobjekt:** Enebolig  
**Eierform:** Eiet  
**Byggeår:** 2006  
**BRA-i/BRA Total** 240/286 kvm  
**Tomtstr.:** 1759.5 m<sup>2</sup>  
**Soverom:** 3  
**Antall rom:** 5  
**Gnr./bnr.** Gnr. 107, bnr. 226  
**Oppdragsnr.:** 1006250038

Velkommen til Rikard Nordraaks vei 34!

| Tilstandsrapport ..... | 53 |

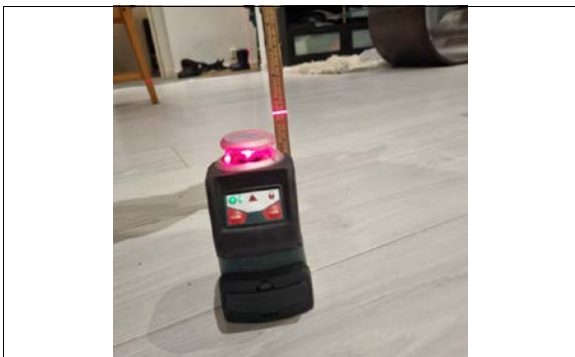
Nivellering av gulv, og kontroll av eventuelle skjevheter.

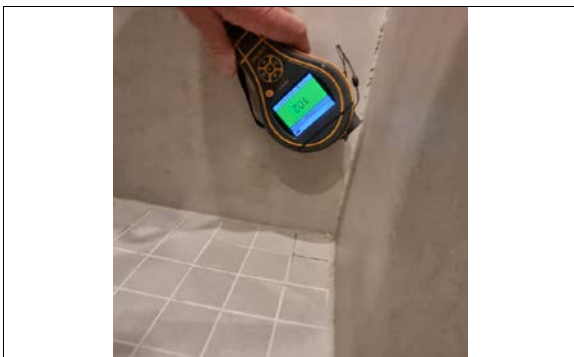
Kontrollsøk med fuktmåler i dusjsonen.

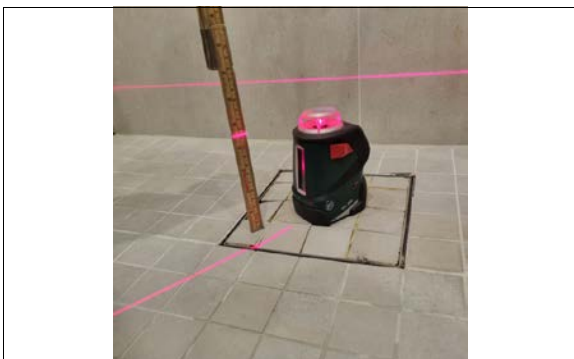
Kontroll av fall på badegulv.

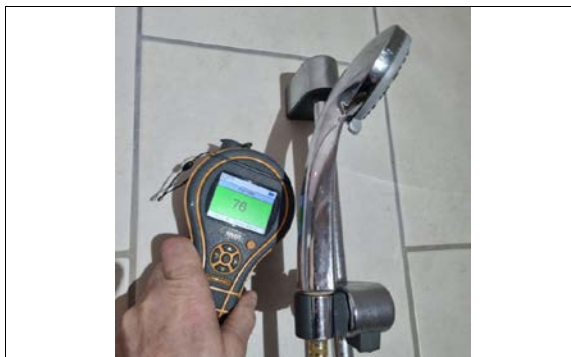
Kontrolløk med fuktmåler i dusjsonen.

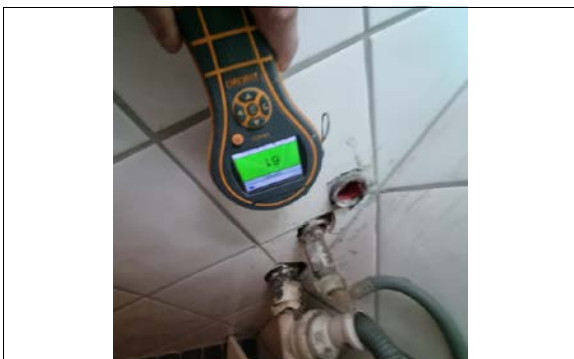
Kontrolløk med fuktmåler i dusjsonen.

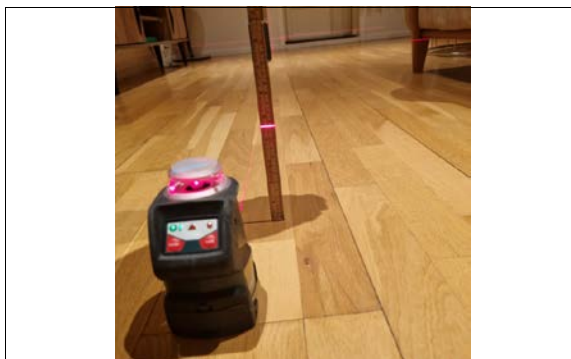
Nivellering av gulv, og kontroll av eventuelle skjevheter.

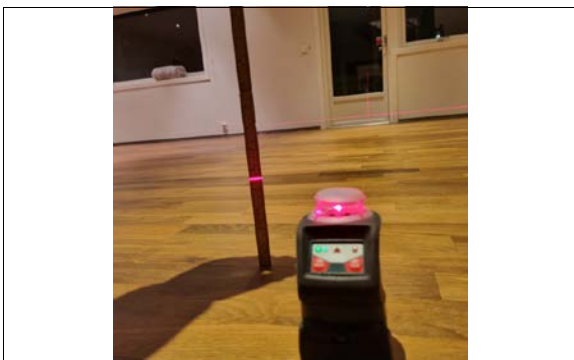
Nivellering av gulv, og kontroll av eventuelle skjevheter.

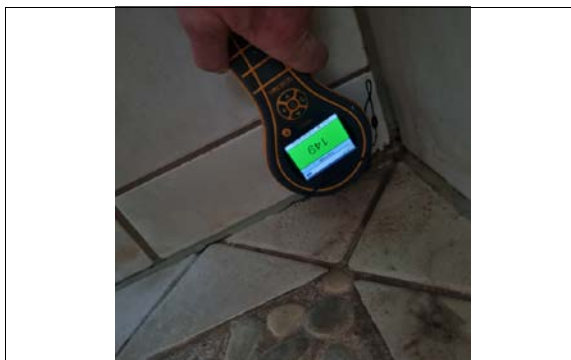
Kontrolløk med fuktmåler i dusjsonen.

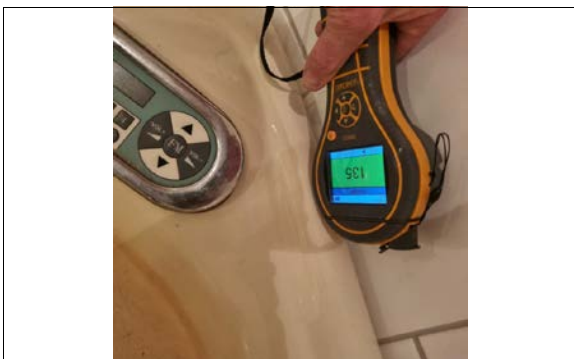
Kontrollsjøk med fuktmåler i dusjsone.

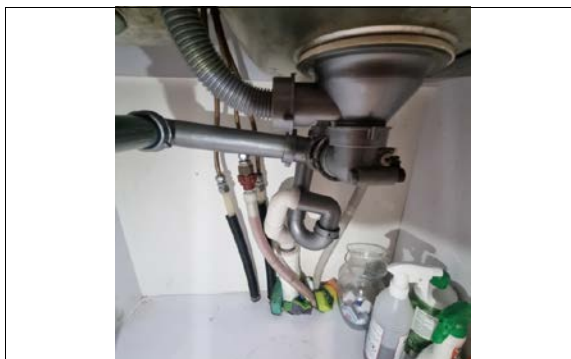
Kontroll av røropplegg i kjøkkenbenk.

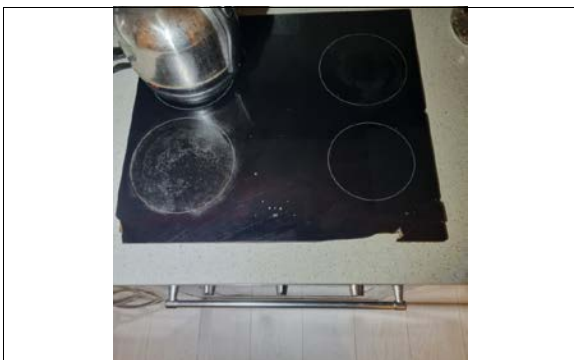
Det er påvist skader på overflater/kjøkkeninnredning utover normal slitasjegrad.

Defekt platetopp.

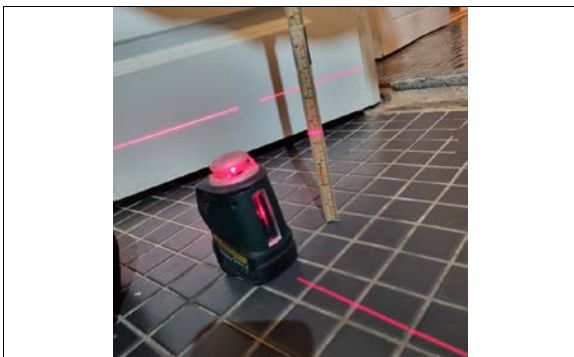
Kontroll av fall mot sluk på badegulv.

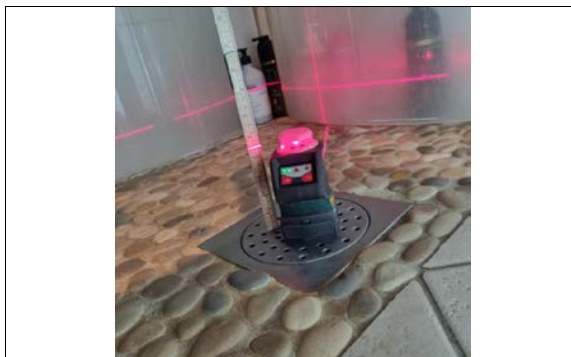
Kontroll av fall mot sluk på badegulv.

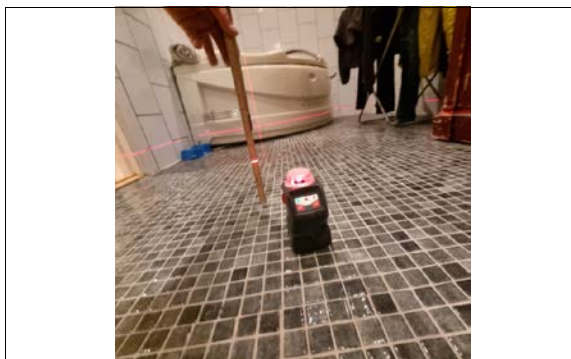
Kontroll av fall mot sluk på badegulv.
