# Stor & familievennlig enebolig over 3 plan - Stor tomt - Fine uteplasser - Garasje - U.etg. m/inngang

Velkommen til Rikard Nordraaks vei 34!

# Tilstandsrapport

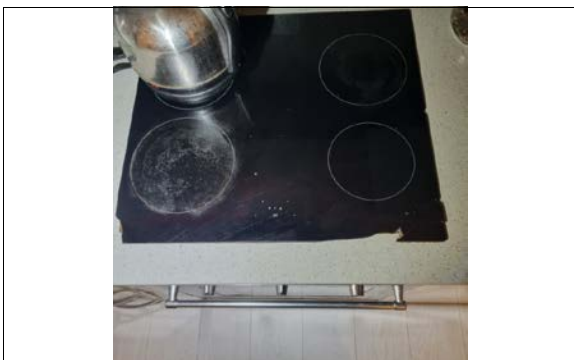
Det er påvist skader på overflater/kjøkkeninnredning utover normal slitasjegrad.

Defekt platetopp.

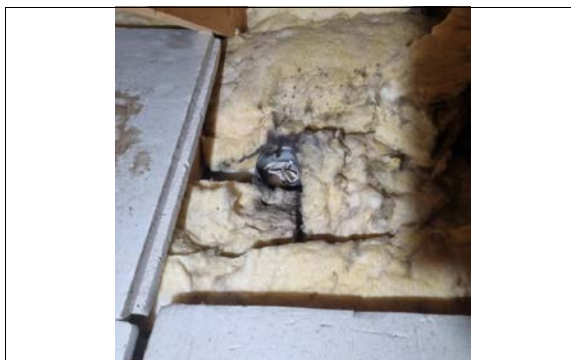
Avtrekk fra ventil på kald loft er ikke ført over tak.

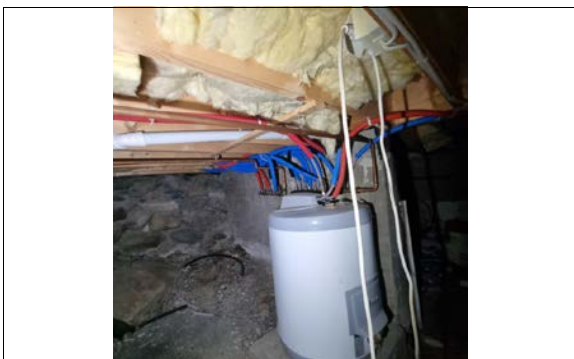
VVB i krypkjeller.

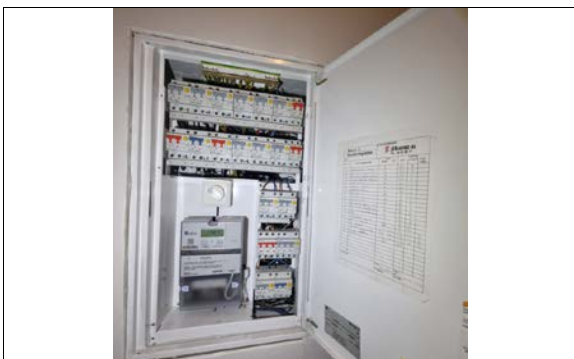
Sikringsskap.
