Kirkeveien 36, 8800 SANDNESSJØEN

**Innbydende enebolig beliggende i  
et rolig og barnevennlig boområde.**

Befaringsdato: 05.03.2026

Rapportdato: 19.03.2026

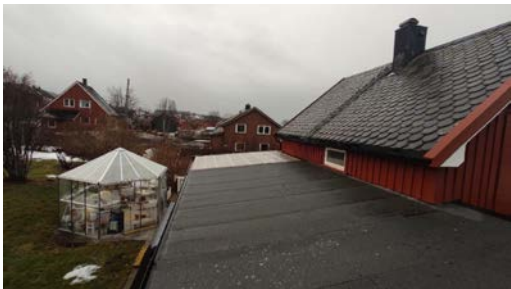
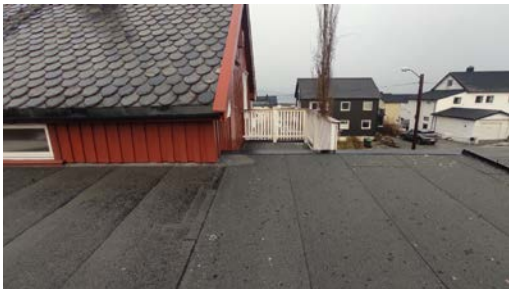
### TG 2 Takteking

- Taktekking - Tilbygg: Det er avvik: Taktekking fremstår med slitasje og begynnende nedbrytning av overflate. Det er registrert ujevnheter og mindre deformasjoner i tekkingen, samt lokale områder med oppbrytning av overflatesjiktet (strølag). I tillegg er det observert luftbobler ved detaljer og overganger. Det ble registrert lekkasje fra boden i overgang mellom bod og bad.
- Takkonstruksjon/Loft - Tilbygd bod: Det er avvik: Det er påvist fuktskader i takkonstruksjonen og trobordene nede ved takfot.

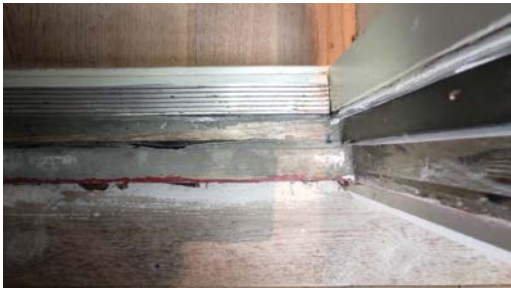
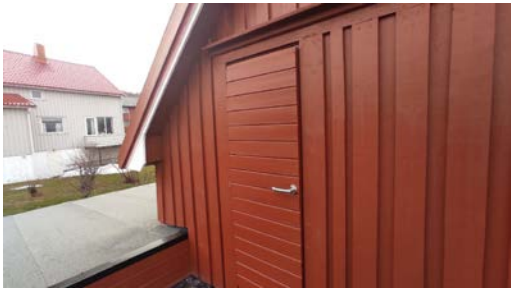
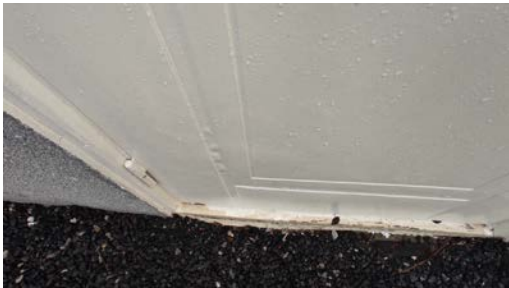
- Krypjkjeller: Det er manglende fuktsperre på bakken.
- Innvendige dører: Det er påvist avvik som tilsier at det bør foretas tiltak på enkelte dører.
- Uisolert bod: Det er avvik: Det er opplyst at det tidligere har vært observert mus i boden. Eier opplyser at det er gjennomført tiltak, og at det ikke er observert aktivitet i etterkant.

- Det må påregnes noe vedlikehold og at enkelte dører må skiftes ut.

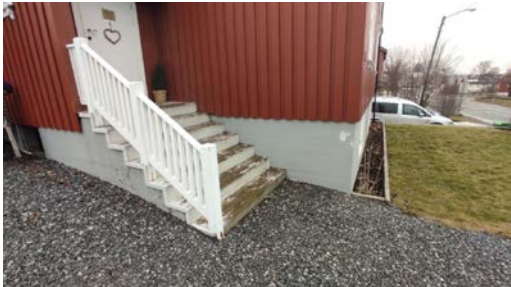
#### TG 2 Overflater

- Overflater: Det er avvik: Stedvis ufagmessig sparkling av himlingen i sokkeletasjen
- Etasjeskille/gulv mot grunn: Det er målt høydeforskjell på mellom 15-30 mm gjennom hele rommet. Tilstandsgrad 2 gis med bakgrunn i

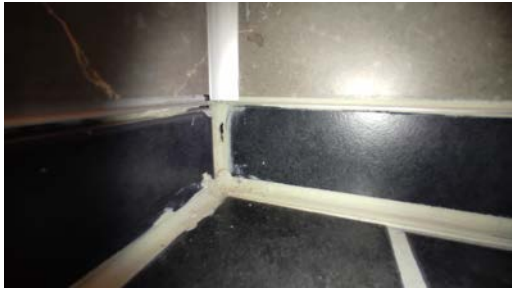
## TG 2 Overflater Gulv

Høydeforskjellen er mindre enn hva som er krav iht. lekkasjesikkerhet.

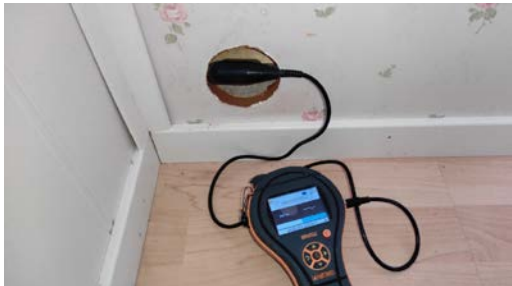
- Det er vindu/dør med ikke fuktbestandige materialer i våtsonen (ved vask, dusj, badekar, osv.), løsningen eller byggematerialet er uegnet.

- Det er påvist mangelfull/feil utførelse rundt rørgjennomføringer e.l. som gir fare for fukt i konstruksjonen i våtsone.
- Mer enn halvparten av forventet brukstid er passert på membranløsningen.
- Mer enn halvparten av forventet brukstid er passert på slukløsningen.

- Det er viktig å merke seg at levetiden til en membran varierer basert på kvalitet, installasjon og bruk. Eldre membraner kan bli sprø og sprekke opp, noe som fører til at de mister sin vanntettende funksjon. Dette kan resultere i vannlekkasjer gjennom vegger og gulv og fuktskader.
- Sluket må sjekkes og rengjøres jevnlig.
- Eldre sluk av plast er ofte utsatt for lekkasjer og særlig i overganger. Eventuelle lekkasjer kan medføre fuktskader på tilliggende konstruksjoner.

Mangelfull eller feil utført membran gir økt risiko for skjulte fuktskader, råte og muggsoppdannelse over tid, særlig i kritiske overganger mellom gulv og vegg.

Kostnadsestimat: 200 000 - 500 000

- Uegnede materialer må fuktbeskyttes/utskiftes.

Det bør vurderes tiltak for å utbedre høydeforskjellen mellom topp slukrist og gulv/terskel, slik at krav til fall oppfylles. Manglende høydeforskjell kan medføre at vann ikke ledes effektivt til sluk, noe som øker risikoen for fuktskader i omkringliggende konstruksjoner.

Det bør gjennomføres utbedring av membranløsningen, spesielt i overgang mellom sokkelflis og vegg, for å sikre tilstrekkelig tetthet og hindre fuktinntrenging i konstruksjonen.

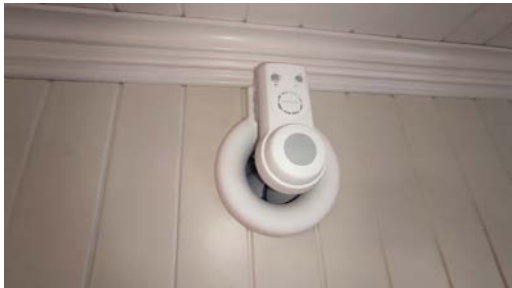
Test av avtrekket.

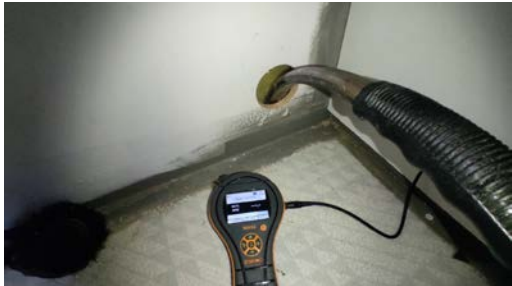
Vaskerommet fremstår uten etablert tettesjikt på gulv og vegger, og det er ikke registrert sluk i rommet. Dette er ikke i tråd med anbefalte løsninger for rom med vanninstallasjoner og risiko for lekkasje. Rommet fremstår dermed ikke som et våtrom etter dagens krav og praksis.

Manglende tettesjikt og sluk medfører økt risiko for at vann fra lekkasjer ned i konstruksjonen, noe som kan føre til fuktskader i gulv og tilstøtende bygningsdeler og følgeskader over tid. Uten sluk vil vann heller ikke kunne ledes bort på en kontrollert måte ved lekkasje.

**Kostnadsestimat: 100 000 - 200 000**

Vaskerommet må oppgraderes med etablering av sluk og godkjent tettesjikt på gulv og eventuelt vegger i henhold til gjeldende krav for våtrom.

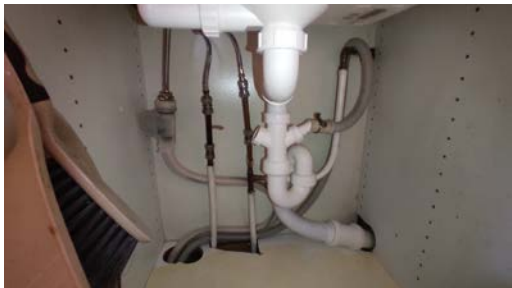
Kontroll av røropplegg.
