Olaf Funderuds vei 1, 1850 MYSEN

**Mysen - Meget sjarmerede  
eiendom med hyggelig hage -  
dobbel garasje - gangavstand til  
sentrum!**

# Tilstandsrapport

Befaringsdato: 17.09.2025

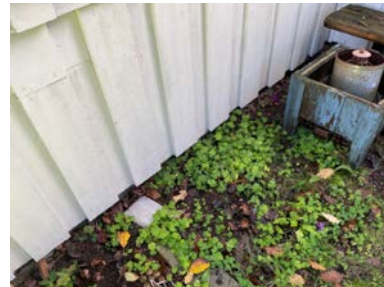
Det er påvist spredte råteskader i bordkledningen, samt at deler av kledningen ligger for nære terreng.

Kort avstand til terreng

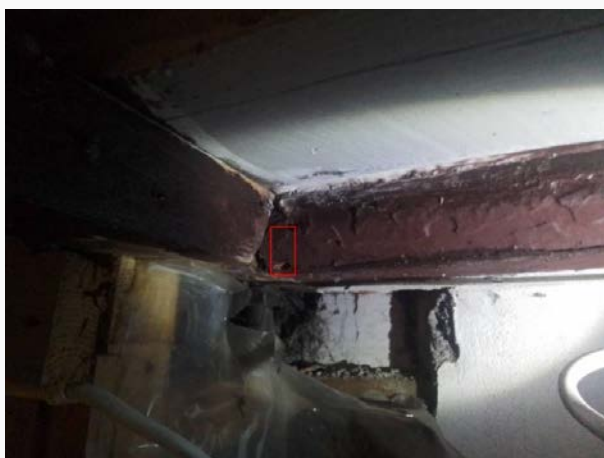
Ovale forholdsvis store flygehull i ubarket trevirke. Blåbukk. Går kun i ytterse vedlag mot bark.

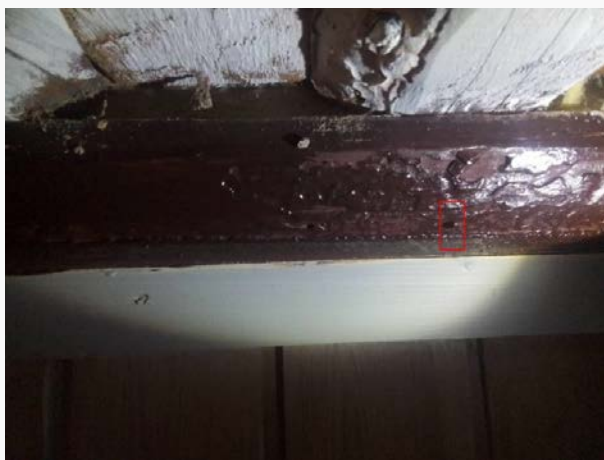
Hull er overmalte.

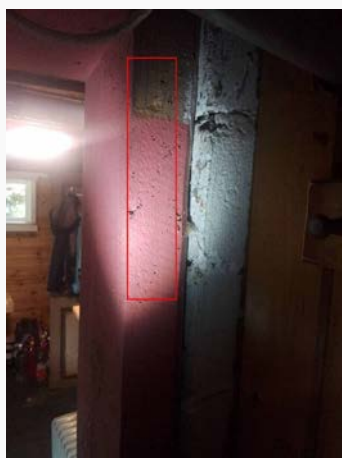
Flygehull fra stripet borebille i dørstokk.framstår ikke som nye.

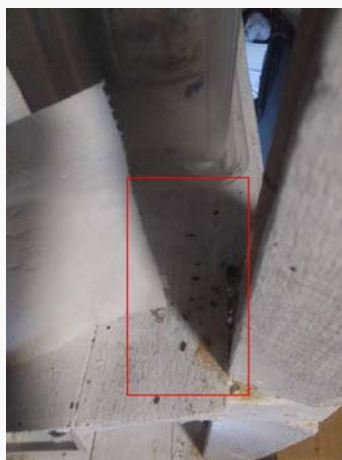
Døde borebiller på reol.
