Tilstandsrapport

Enebolig

Bjerkholtet 9, 8618 MO I RANA

Rapportdato: 08.09.2025

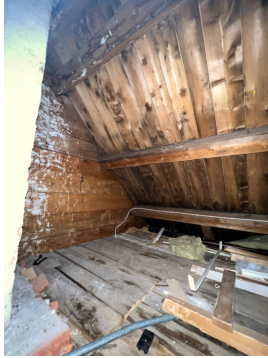
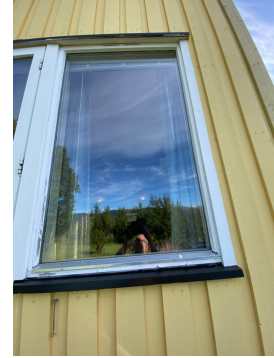
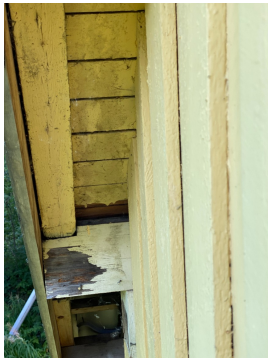
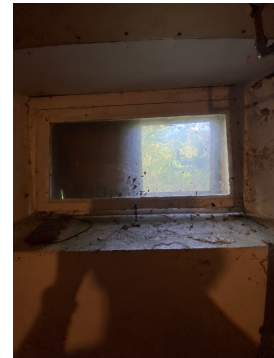
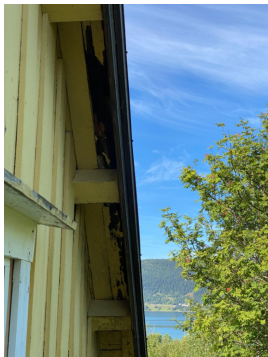
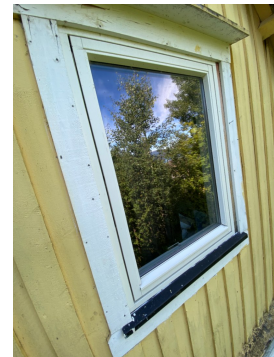
TG 2 Vinduer

Bygningen har malte trevinduer med 2-lags glass og trevinduer med koblet glass.

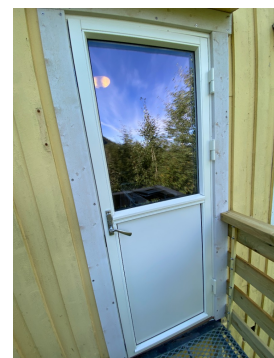
TG 1 Dører

Bygningen har teak hovedytterdør og malt balkongdør i tre.

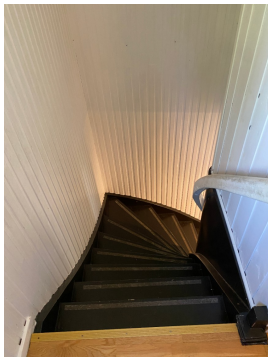
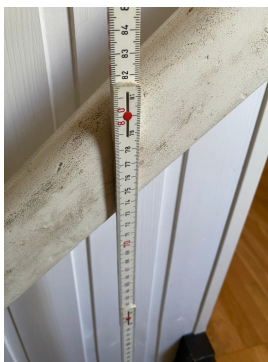
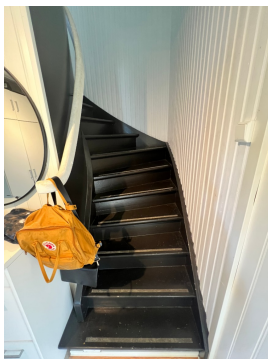
TG 1 Innvendige dører

Innvendig har boligen malte formpressede fyllingsdører samt eldre malte finerdører.
Dør inn til badet tar i karm og må justeres.

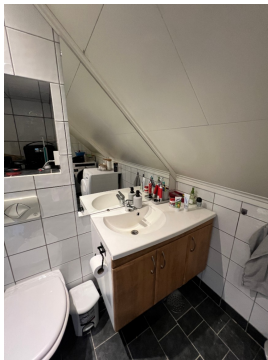
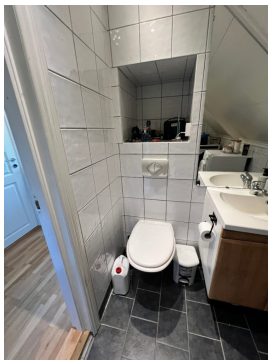
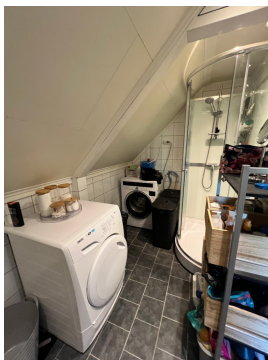
LOFT > BAD/VASKEROM

! TG 2 Overflater vegger og himling

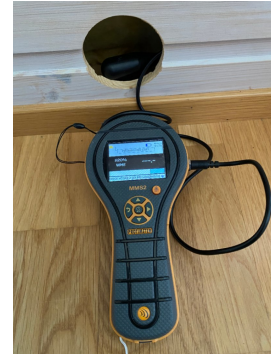
! TG 1 Tilliggende konstruksjoner våtrom

Hulltaking er foretatt i skilleveggen mellom tilstøtende soverom og bad. Fuktkvotemåling (vekt%) i konstruksjonen ble målt til 0.

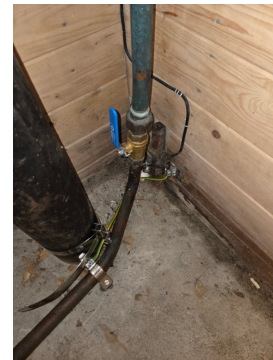
! TG 1 Avløpsrør

Det er synlige avløpsrør av plast.

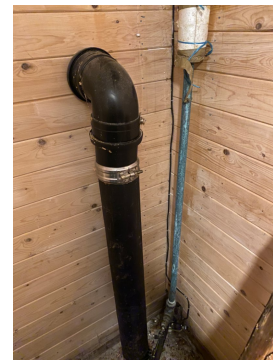
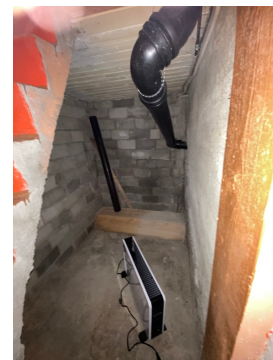
! TG 1 Ventilasjon

Boligen har naturlig ventilasjon.

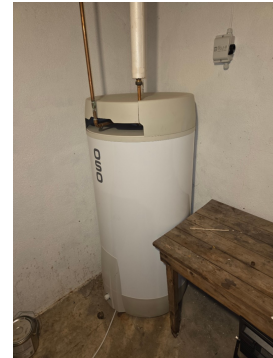
TG 1 Varmtvannstank

Ny 200 liters Oso varmtvannsbereider plassert i kjeller.

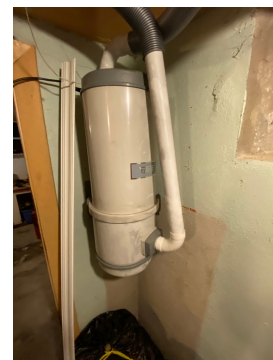
TG 1 Andre installasjoner

Sentralstøvsuger montert.
Motorenheten er plassert i gangen i kjelleren.

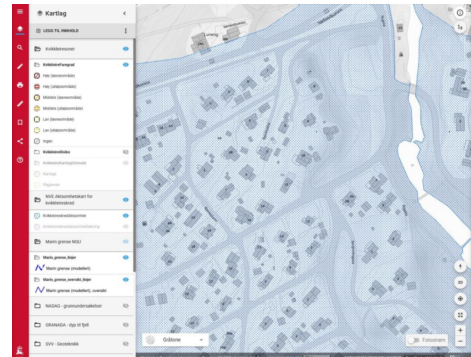
Vurdering av avvik:

- Det er ikke behov for utbedringstiltak.

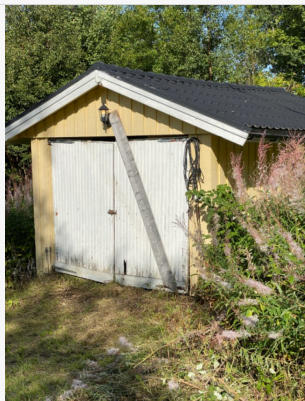
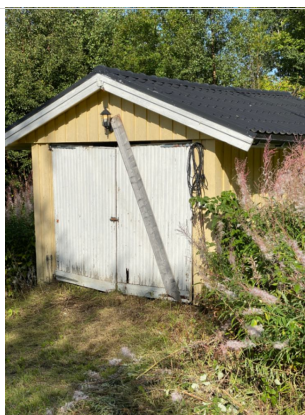
Garasje er fundamentert med enkel betongsøyler og gulvåser av tre belagt med tregulv. Uisolert bindingsverk, utvendig tekket med stående malt tømmermannskledning. Saltak takkonstruksjon av tre. Profilerte takplater av stål. Dobbel labankport i tre. Innlagt strøm i garasjen.

Bygget er ikke tilstandsvurdert ihht Forskrift til avhendingslova og NS3600. Dette er kun en enkel beskrivelse.

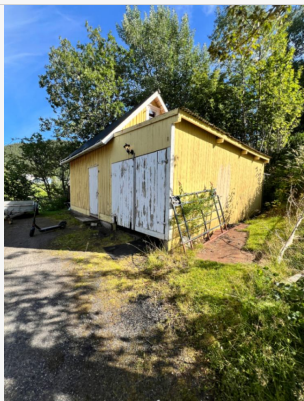
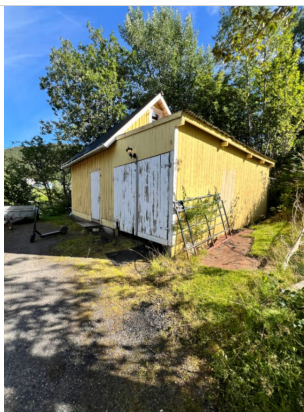
Garasje/uthus

Bygget er oppført med enkelt reisverk av tre med utvendig stående malt kledning. Sperrekonstruksjon tekket med stålplater. Garasjedel med reisverk og pulttakkonstruksjon tekket med bølgeblekkplater. Dobbel labank garasjeport.

Bygningsmassen har et stort etterslep på vedlikeholdssiden.
