Vestmarkveien 307, 3271 LARVIK

**Idyllisk og sjarmerende eiendom  
med renoveringsbehov.  
Landlig beliggenhet på romslig  
tomt, med nyere anneks fra 2019.**

# Tilstandsrapport

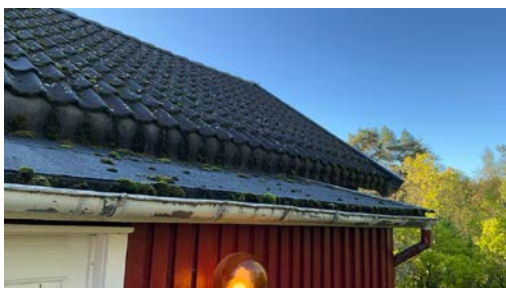
Taket bør reingjøres for mose

- Overvåk tilstanden jevnlig. For å få tilstandsgrad 0 eller 1 må tekingen skiftes ut, men tidspunktet for når dette er nødvendig er vanskelig å si noe om.
- Tidspunkt for utskiftning av undertak nærmer seg.
- Tidspunkt for utskiftning av takteking nærmer seg.
- Andre tiltak:

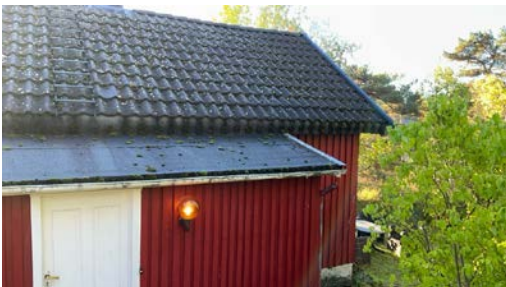
- Det mangler renne på ene siden av huset (hovedtaket)
- Mose i renner
- Tapet lekkasje i nedløp

Manglende renne

- Det er ikke krav om å montere snøfangere. Når det er sagt, har eier et selvstendig ansvar for å ivareta sikkerheten rundt bygningen. Det bør derfor vurderes å montere snøfangere der det er fare for at snø og is kan rase ned og forårsake skade på personer, dyr, kjøretøy eller bygningsdeler.
- Det må påregnes oppgradering av utvendig beslag, renner og nedløp med tiden. Normalt i samsvar med omlegging av tak.
- Man bør reingjøre renner.

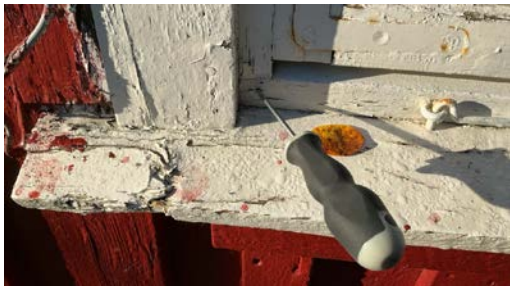
Eksempel på råde

- Andre tiltak:
- Vinduer med punkterte/sprukne glass må påregnes skiftes ut, enten hele vinduet eller kun selve glassene.
- Vinduer med råteskader må erstattes med nye.
- Det må påregnes noe vedlikehold og at enkelte vinduer må skiftes ut.
- Vinduer må justeres.

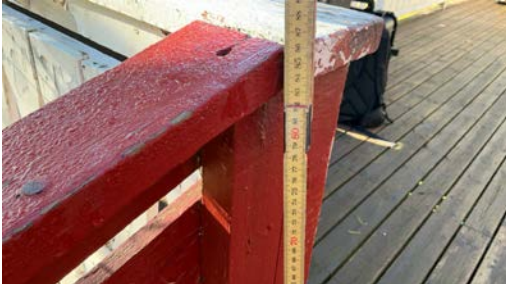
Rekkverkshøyder er under dagens forskriftskrav til rekkverk i trapper.

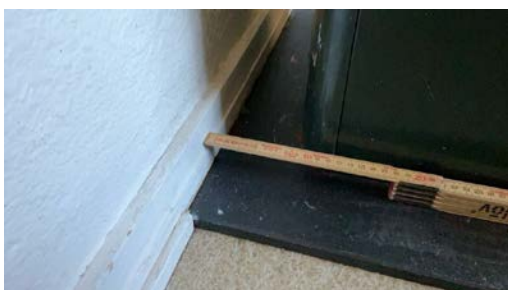
Gulvlist bak ovn

- Tiltak:
  - Fjerne gulvlist bak ovn.
  - Pipen bør undersøkes av feier eller annen kvalifisert fagperson før videre bruk og fyring.

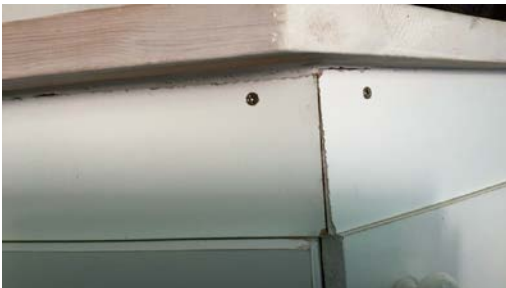
Sammenføyning
