Velkommen til Ammerudveien 168 - et flott og velholdt rekkehus rett ved marka!

Ammerudveien 168
1. Etasje

Tilstandsrapport

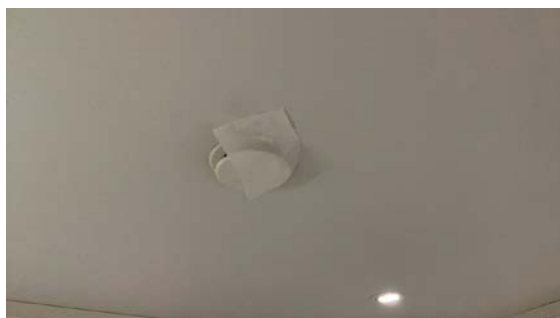
1. ETASJE > BAD

Test av avtrekk. Papiret henger.

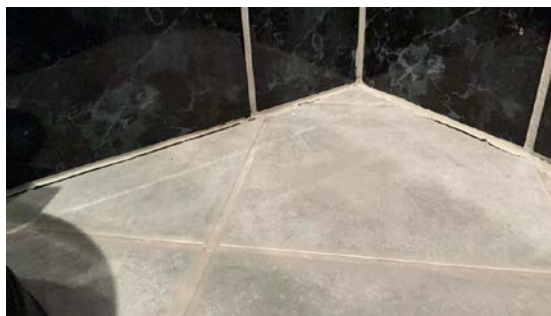
2. ETASJE > BAD

Silikon slipper.

Skjære ren fugen og legge ny fuge.
