Velkommen til Ammerudveien 168 - et flott og velholdt rekkehus rett ved marka!

Ammerudveien 168
1. Etasje

Tilstandsrapport

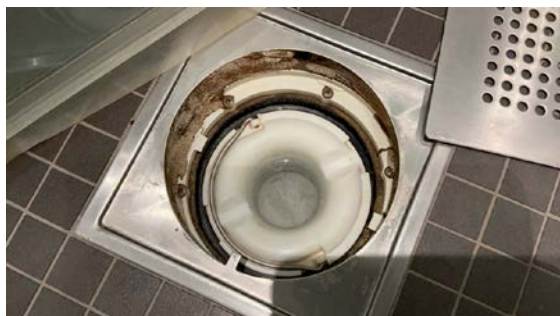
1. ETASJE > BAD

Sluk

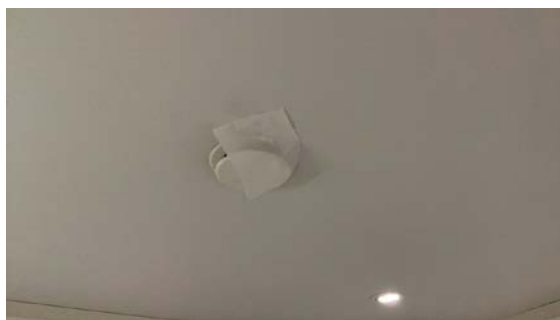
1. ETASJE > BAD

Test av avtrekk. Papiret henger.

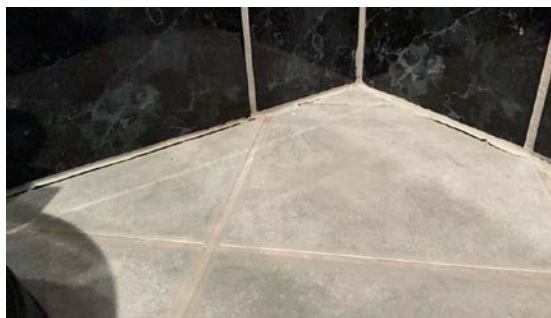
2. ETASJE > BAD

Silikon slipper.

Skjære ren fugen og legge ny fuge.
