Vestbyvegen 41, 2270 FLISA

LAUTA

Nøkkelinformasjon

Salgsobjekt: Enebolig
Eierform: Eiet
Byggeår: 1950
BRA-i/BRA Total 151/151 kvm
Tomtstr.: 2 423.2 kvm
Soverom: 3
Gnr./bnr. Gnr. 111, bnr. 11
Oppdragsnr.: 1212260045

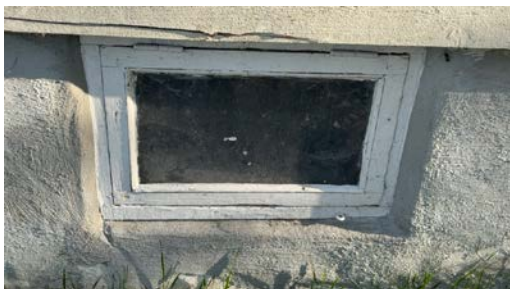
Eksempel på tilstand.

Vedlikehold av overflater.
Utskifting av glass/vinduer etter behov.

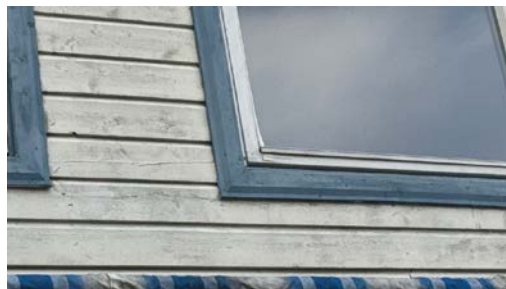
Eksempel på tilstand.

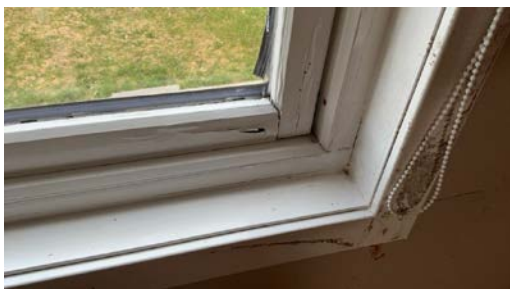
Eksempel på tilstand.

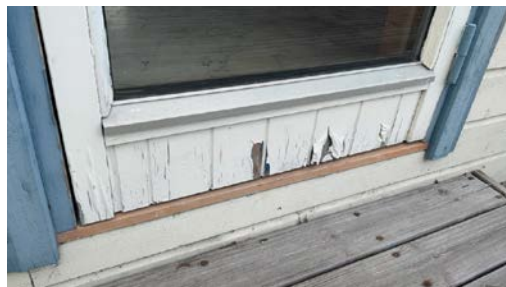
Verandadør.

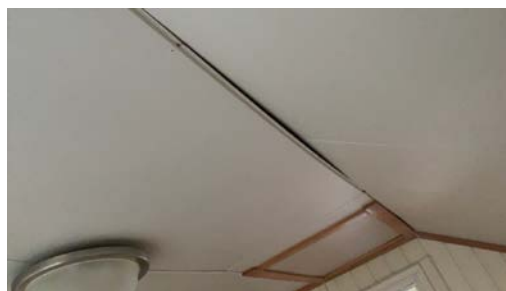
Gjenstående belistning.

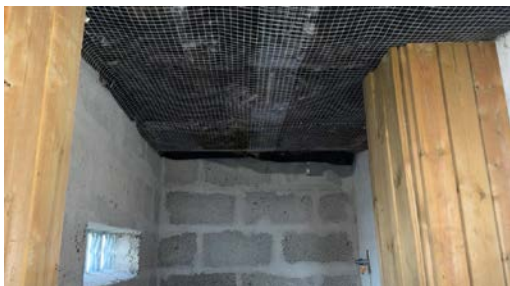
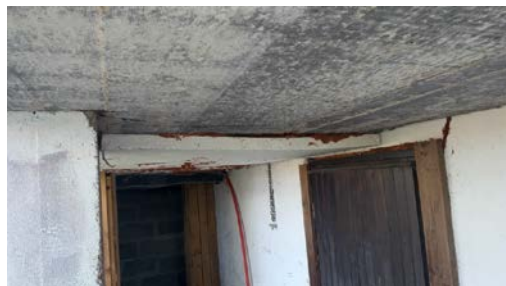
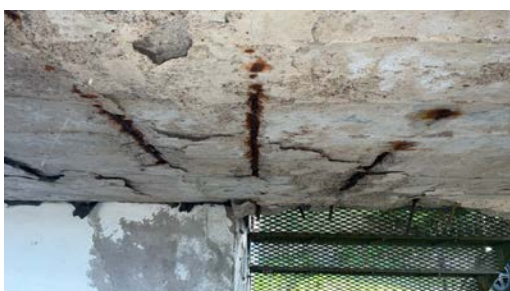
Ref. kommentar under punktet "Veranda"

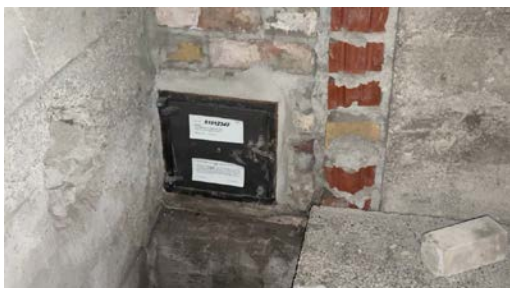
Noen riss i brannmur.

- Det bør foretas nærmere undersøkelser av pipeløp.

Vedlikehold av overflater.

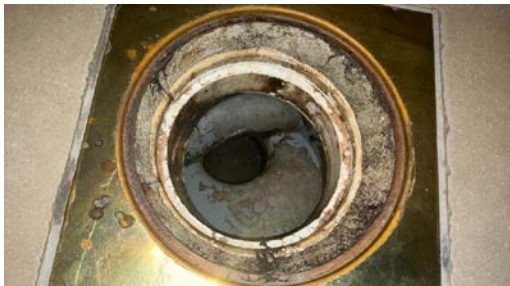
To sluk av plast i rommet.

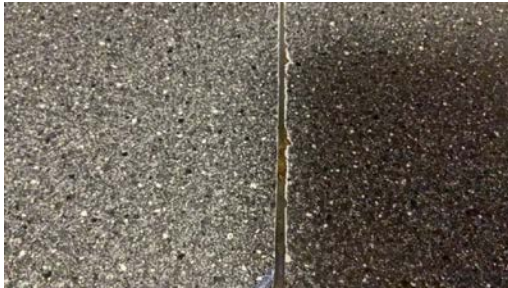
Eksempel på slitasje.

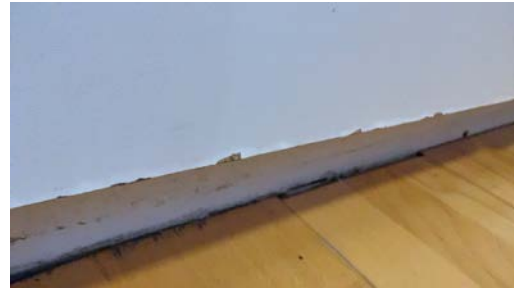
Eksempel på slitasje.

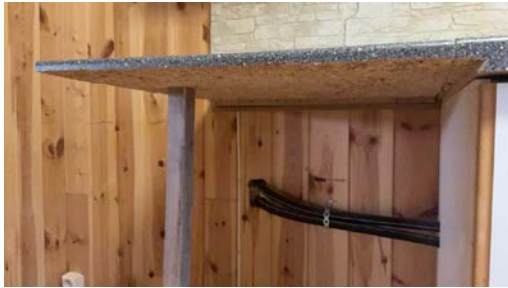
Det er skjørt ut ekstra plass på undersiden av benkeplate. Midlertidig oppstiving.

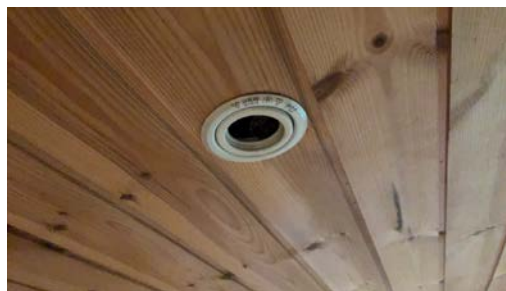
Det er ikke lys i alle spotter.
