Munkerekkveien 50, 3128 NØTTERØY

**Velholdt familiehjem med kort vei  
til det meste | Sjøutsikt | Stor  
solrik terrasse og hage**

| Tilstandsrapport ..... | 53 |

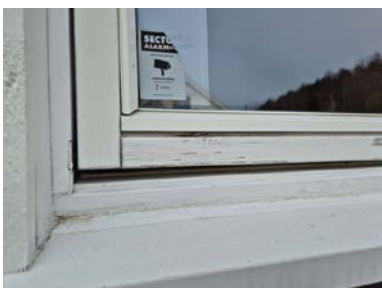
Tidspunkt for utskiftning av vinduer nærmer seg.

Kjøkkenvindu.

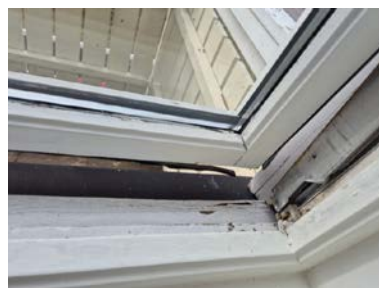
Soveromsvindu.

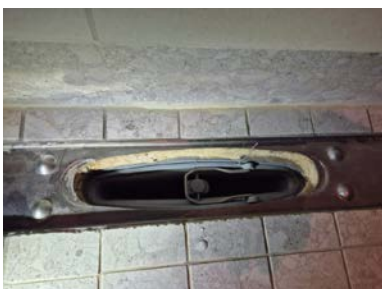
Det er plastsluk og banemembran med dokumentert utførelse
