**Salgsobjekt:** Enebolig  
**Eierform:** Eiet  
**Byggeår:** 1979  
**BRA-i/BRA Total** 117/145 kvm  
**Tomtstr.:** 875.4 m<sup>2</sup>  
**Soverom:** 3  
**Antall rom:** 4  
**Gnr./bnr.** Gnr. 98, bnr. 1052  
**Oppdragsnr.:** 1101250166

# Lekker oppusset enebolig med alt på en flate. Utsikt. Garasje.

Befaringsdato: 28.10.2025

Rapportdato: 11.11.2025

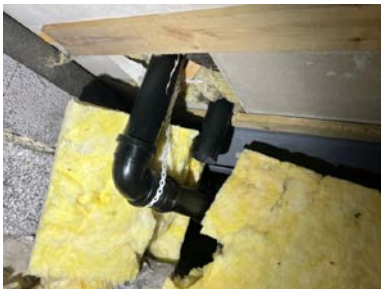
Åpent i bjelkelaget

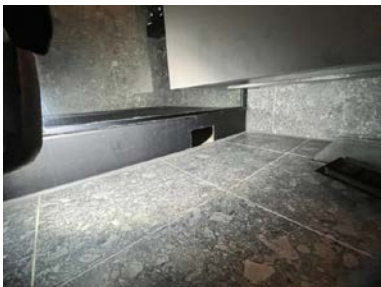
Åpning på side av dusjgulv for adkomst til sluk.

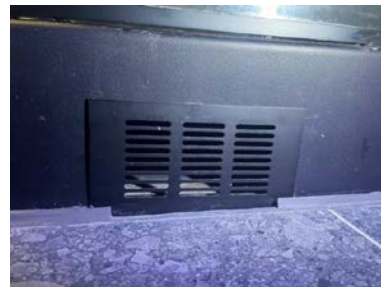
Rist under dusjgulv
