Blakerveien 213, 1920 SØRUMSAND

**Romslig familiebolig m/  
dobbelgarasje, stor tomt og fine  
uteplasser. 5 soverom og mye  
bodplass. Landlig med fri utsikt!**

# Tilstandsrapport

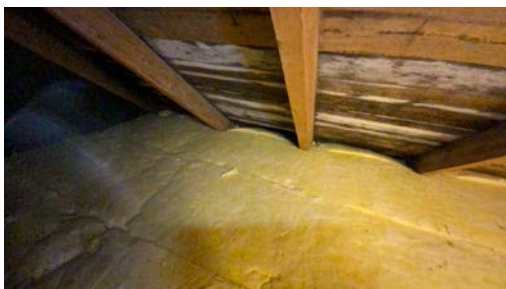
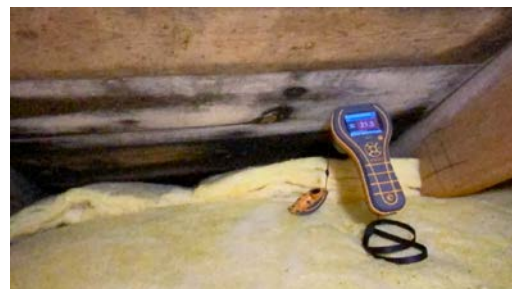
- Det er begrenset/dårlig ventilering av takkonstruksjonen.
- Det er registrert skader i undertak.

Det er synlig noe muggsopp og svertesopp i deler av undertak, samt for høye fuktverdier ved måling, i hovedsak for opprinnelig del fra 1959.

Det var klare tegn til kondensskader på kaldtloft befaringsdagen. Det gjøres oppmerksom på at det er viktig at det er god lufting i konstruksjonen og derfor anbefales det ytterligere noe mer luftespalte ut mot raft der det er delvis tett for å unngå større fuktskader som sopp og råteskader i konstruksjonen.

Dampspærre på eldre hus er ikke med dagens tetthet og varmluft kan ofte sige opp på kaldtloftet og kondens kan skapes. Derfor er det viktig å etablere god lufting av konstruksjonen og etablere bedre dampspærre mellom 2 etasje og kaldtloftet. Musesperre på eldre konstruksjoner må etableres med netting eller lignende for å unngå mus på loft.

**Kostnadsestimat: 200 000 - 500 000**

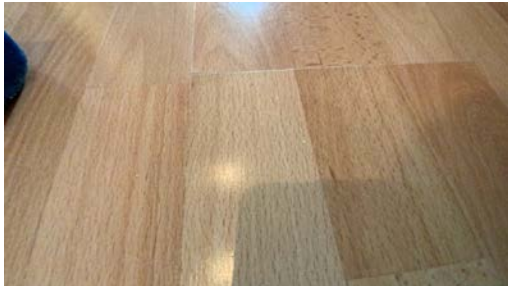
## TG 2 Etasjeskille/gulv mot grunn

Etasjeskiller er av betongdekke mellom 1 og kjeller, samt betongdekke i kjeller fra 1959/2002. Trebjelkelag mellom 1 og 2 etasje. Det ble målt +/- 3-7 mm i kjøkken, stue og tv-stue i 1 etasje og gang, 3 soverom i 2 etasje fra 1959/2002.

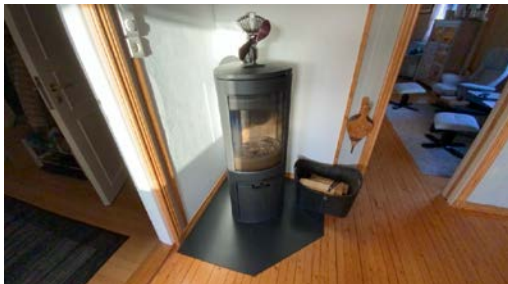
## TG 1 Pipe og ildsted - 2

Boligen har elementpipe og vedovn i stue.

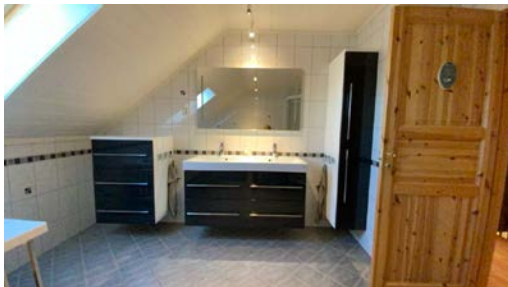
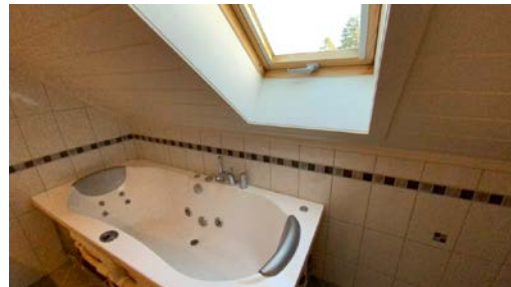
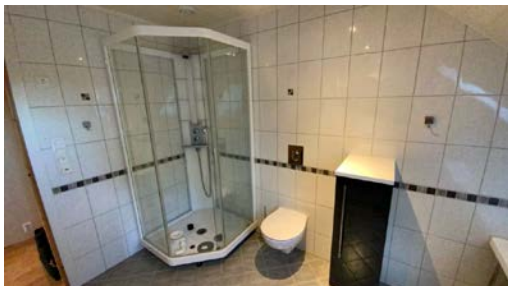
## 2.ETASJE > BAD

### TG 2 Overflater vegger og himling

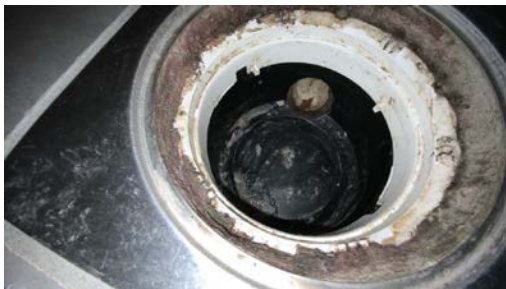
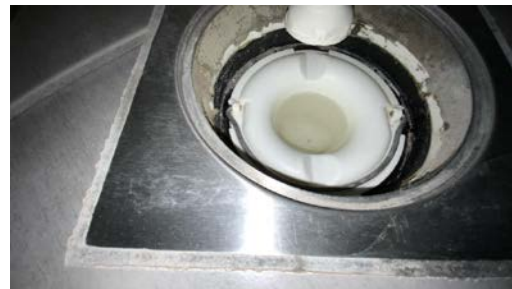
## 2.ETASJE > BAD

### TG 1 Sanitærutstyr og innredning

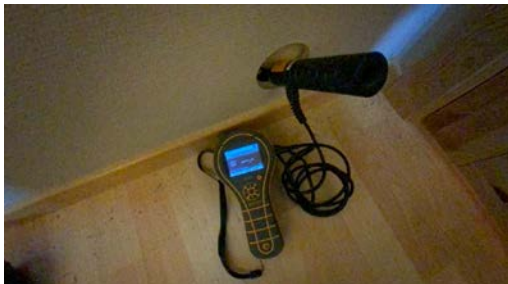
## KJELLER > VASKEROM

### TG 3 Generell

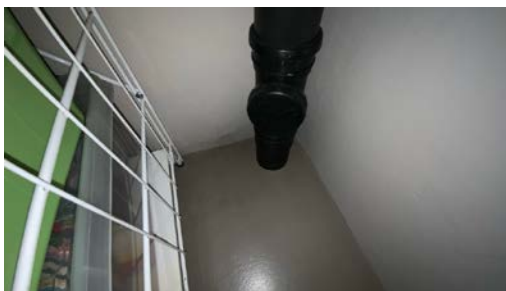
## TG 2 Avløpsrør - 3

Det er avløpsrør fra byggeår er i deler av støpt dekke i kjeller. Materiale på disse rørende er ikke kjent.
