Fløyveien 17, 4407 FLEKKEFJORD

**Rauli-Spennende enebolig med  
garasje på flott utsiktstomt +  
ekstra parkeringsplass! Flotte  
turmuligheter rett utenfor!**

Befaringsdato: 25.03.2026

Rapportdato: 26.03.2026

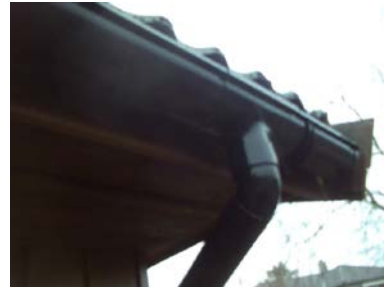
Deler av takrenner.

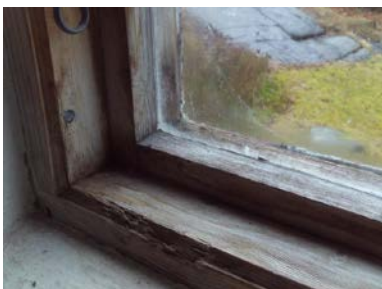
- Karmene i vinduer er slitte og det er sprekker i treverket.

En del kondensmerker på ubehandlet vinduer i kjeller.

- Det må påregnes noe vedlikehold og at enkelte vinduer må skiftes ut.

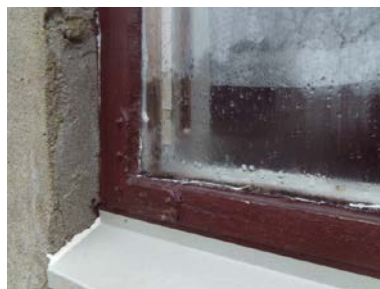
En del slitasje på utvendig karm og ramme.

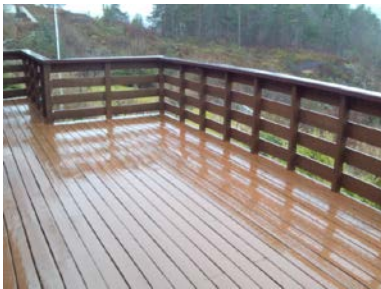
Deler av terrasse.

- Lokal utbedring må utføres.

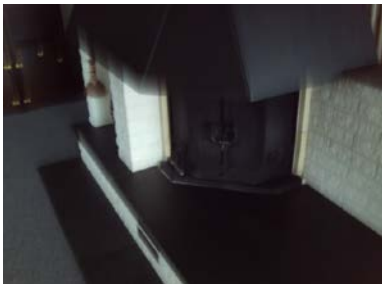
- Tidspunkt for piperehabilitering nærmer seg.

Peisinnssats i stue.

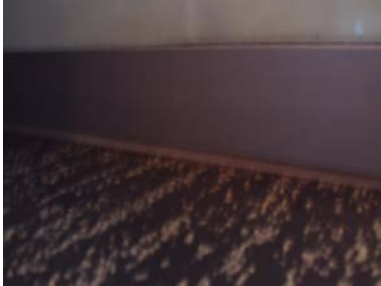
- Det er mulighet for at det kan forekomme vannlekkasje på våtrommet hvor vann ikke vil gå til sluk.

Høy tett oppkant i mot dusjhjørne og sluk.

- Det bør etableres avrenning inn til sluk for hele våtrommet.

Må lages en åpning i høy tett oppkant.

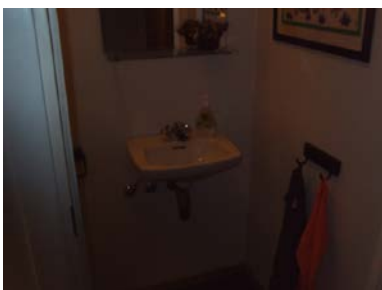
Deler av toalettrom.

- Mekanisk avtrekk bør etableres på toalettrom.

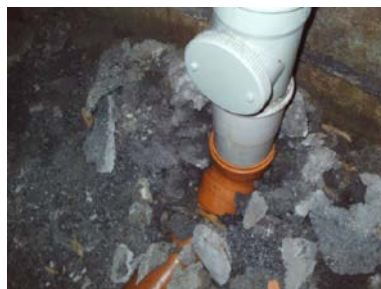
Stakeluke.

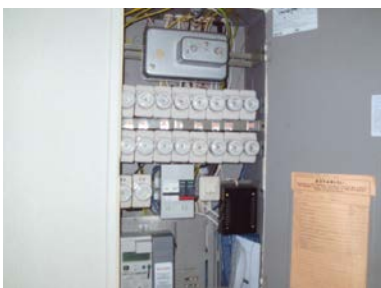
Sikringsskapet er plassert i entre og har skrusikringer med merkede kurser. Det meste av anlegget er i fra byggeåret og har ingen åpenbare synlige skader/feil.

Sikringsskapet er plassert i entre.

**Ja En gjennomgang av noe eldre anlegg av fagfolk ved jevne mellomrom anbefales.**
