Bæregveien 165, 1923 SØRUM

**Familiebolig med Sigdal-kjøkken
fra 2019, fire soverom, peis, tre
solrike terrasser og fantastisk
utsikt over naturen!**

Tilstandsrapport

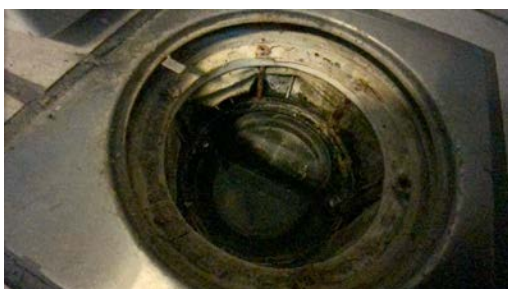
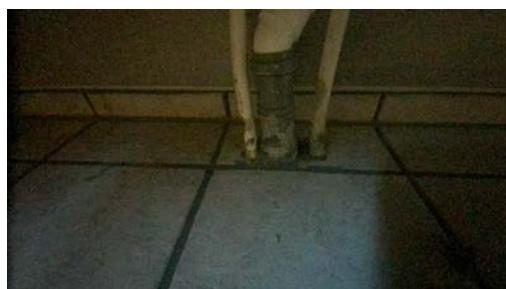
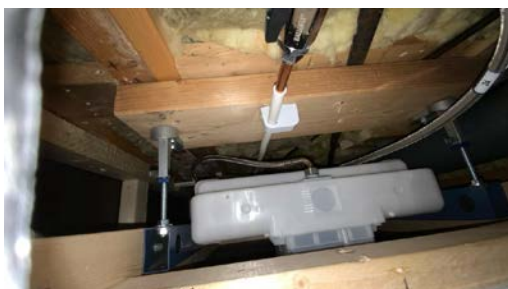
Membran som ikke er tilfredsstillende og faglig utført må utbedres for tilstrekkelig tetthet på baderomsgulv.

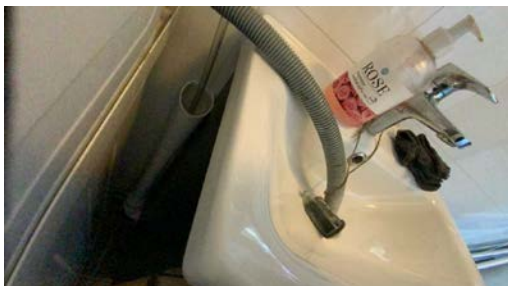
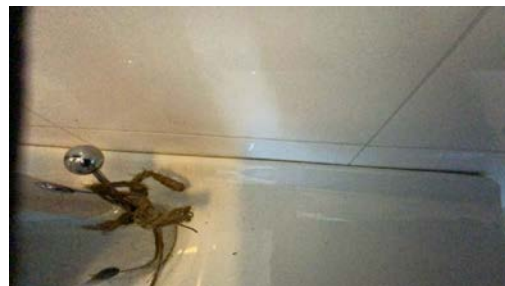
1. ETASJE > VASKEROM

TG 2 Ventilasjon

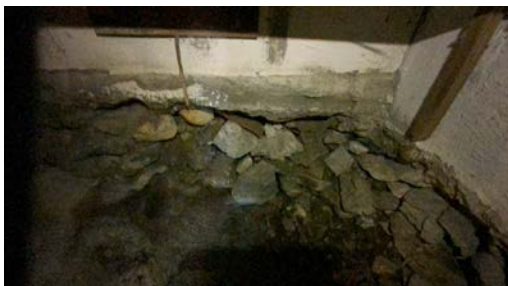
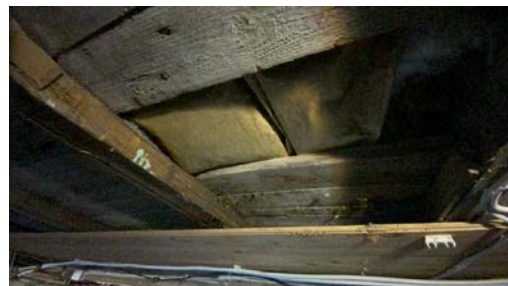
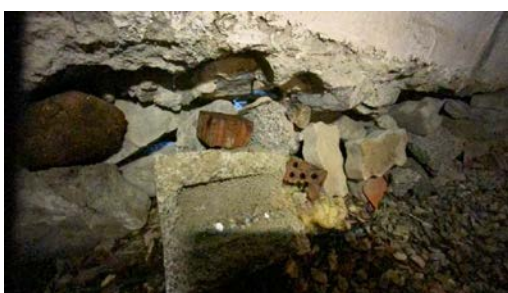
Grunnmur og fundamenter - 2

Bygningen har grunnmur i lettlinkerblokker. Det er såleblokk under grunnmur av blokker.
