Løedalen 8, 4364 SIREVÅG

**Oppgradert enebolig med idyllisk og skjermet beliggenhet. 4 soverom (1 godkjent). Hagestue, rett ved togst., u/ boplikt!**

| Tilstandsrapport ..... | 47 |

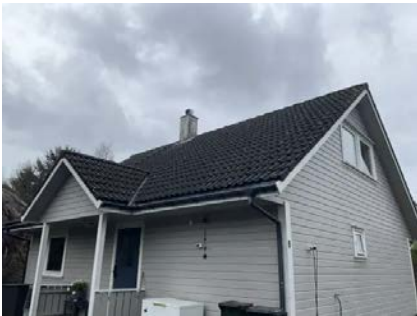
## 6.10 Utstyr på tak

Manglende snøfanger.

Er det krav til snøfanger? Ja

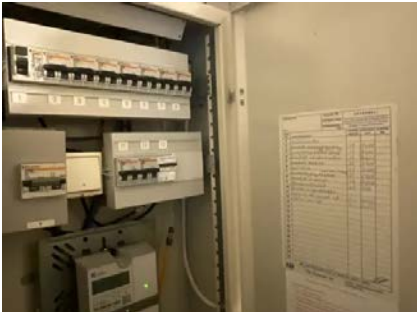
## 6.18 Elektrisk

Kursfortegnelsen er ikke oppdatert etter at kurs nr 13 ble montert.
