Nordhagaveien 4B, 0491 OSLO

**Pen enebolig m/stor hage. 2
kjøkken. 3 bad. Garasje.
Elbillader. Populært område.**

Tilstandsrapport

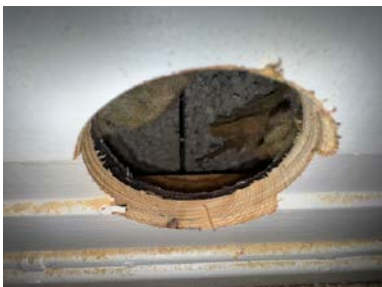
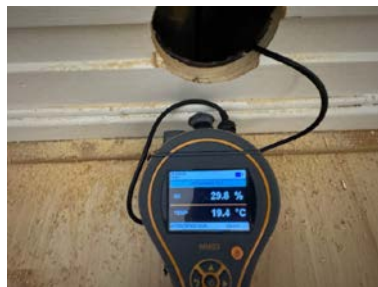
Alle rom i kjeller ligger under terreng. Rommene har laminatgulv, malt betonggulv og flislagte gulv. Flere rom har grunnmur utlektet med trepanel. Det ble foretatt hulltaking i kjellerstue sydøst hjørne. Ved søk med måleprobe ble målt ca. 29,1 % relativ fuktighet i konstruksjonen ved temperatur på 19,4 grader. Kritisk grense ved fuktmåling i luft er over 75 % RF ved laveste normale brukstemperatur. Relativ luftfuktighet under 60 % anses å være tørt. Relativ luftfuktighet mellom 60-74 % er akseptabelt. Relativ luftfuktighet mellom 75-85 % anses å være fuktig. Relativ luftfuktighet mellom 86,5-100 % anses å være meget fuktig. Det ble ikke påvist unormale forhold, tørr bunnsvill og treverk i konstruksjonen. Synlig fra hulltaking: Malt trepanel, bunnsvill og isolert utlekting i tre og leca grunnmur.

Ved overflatesøk med fuktindikator i kjelleretasje, ble det indikert noe forhøyede fuktverdier i nedkant grunnmur og på betonggulv i kjellerbod og kjellergang med trapp. I kjellere av denne alderen må man påregne et kapillært fuktpress fra gulv og nedre del av grunnmur. Gulvet er ikke fuktsikret mot fukt fra grunn. Dette var ikke vanlig da bygningen ble oppført.

Hulltaking i kjellerstue sydøst hjørne

Overvåk tilstanden, foreta utbedringer ved behov.

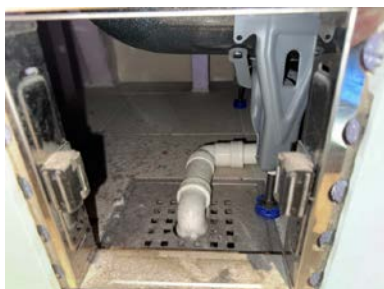
Plastsluk med klemring under badekar

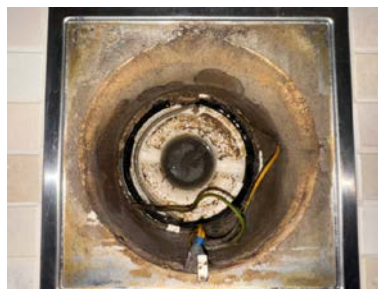
Plastsluk med klemring og synlig membran i dusjsone

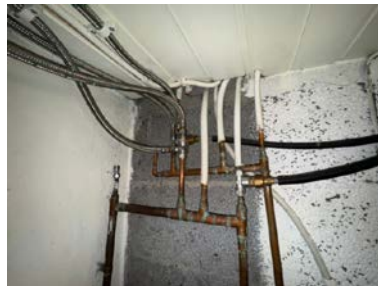
Vannrør i kobber og kobber med plastkappe
