## Tiltalende, velholdt og romslig enebolig m/ fine løsninger! Super beliggenhet | Garasje

| Tilstandsrapport ..... | 41 |

07.01.2026

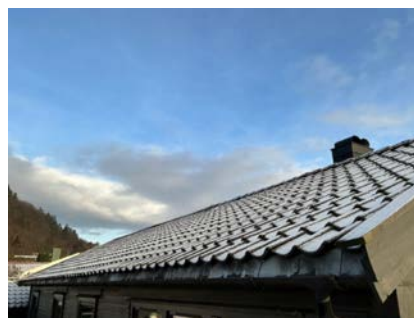
Takflate på hageside

Det bør vurderes utskifting av taktekkning i nær fremtid, da høy alder øker risikoen for skader, lekkasjer og påfølgende fuktskader i underliggende konstruksjoner. Dette gjelder spesielt taktekkning på hageside med ukjent alder og historikk.

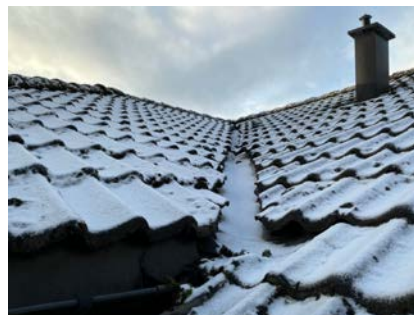
Uryddig tilpasning og legging av stein mot kilrenne

Tekking må holdes under oppsyn, og jevnlig vedlikehold som utskifting av slitte eller knekte steiner må utføres for å forhindre lekkasjer og følgeskader.

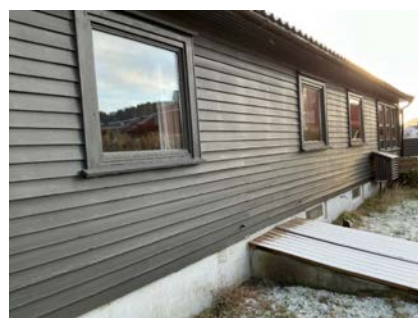
TG settes også grunnet alder og slitasje. Spesielt på kledning av eldre dato/byggetid Det er registrert sporadiske kledningsbord som er slitt og/eller har mykt treverk (råteskade)

Eldre/original kledning på langvegg mot hage

Det kan også vurderes utskifting av større felter eller hel fasade med tanke på alder og slitasje generelt. Dette gjelder spesielt del med eldre kledning

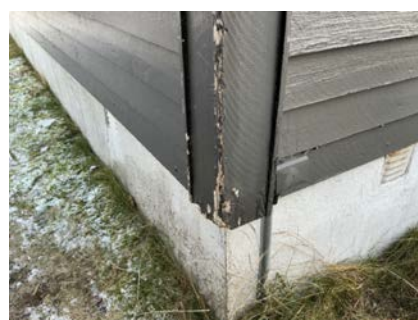
Slitte hjørnebord

Lokale utskiftinger av dårlige bord kan påregnes.

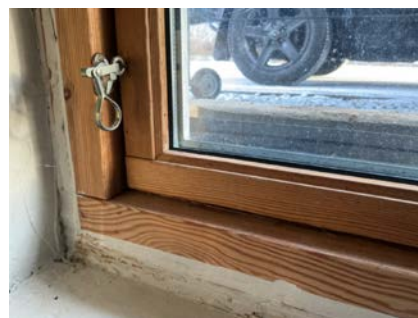
Vindu i tilbygg fra byggetid

Det vil være naturlig å måtte påregnes noe utskiftinger i nær tid fremover. Utskiftinger etter behov og ønske om økt standard.

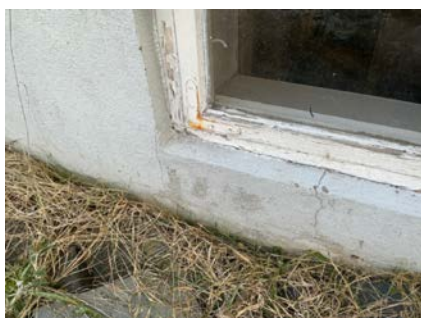
Flere kjellervinduer fra byggetid med enkle glass og slitasje

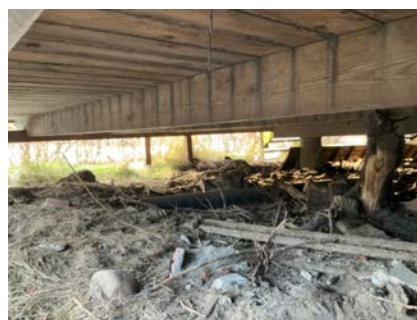
Stedvis langt spenn på bjelker uten understøtte

Generelt vedlikehold må påregnes. Dårlige bord skiftes ved behov. Bedre understøtte på enkelte bjelker anbefales

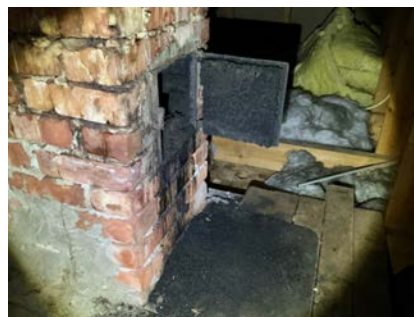
Feieluke på loft. Teglpipe

Ut fra teglpipe alder så kan det forekomme fremtidig vedlikeholdsbehov da innvendige fuger og overflater svekkes med alder.

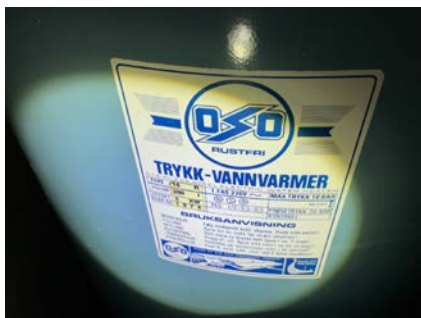
Datostemplet 1974

Funksjon ok ved befaringen, men utskifting må kunne påregnes i nær tid grunnet høy alder.

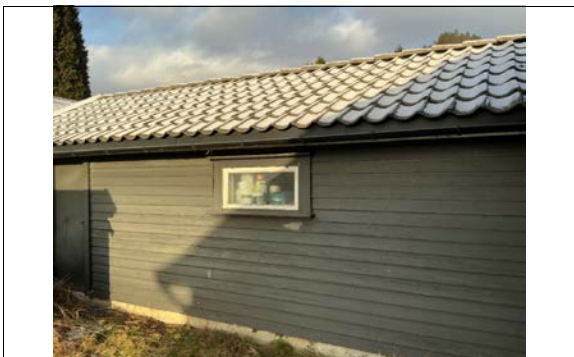
Garasje med langvegg mot hagen

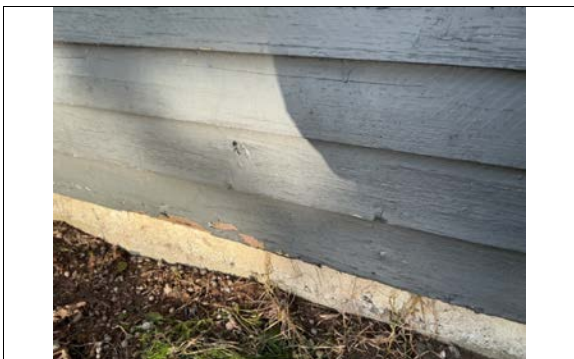
Sporadisk dårlige kledningsbord

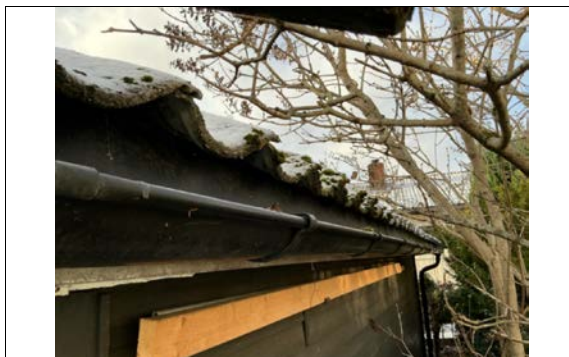
Mode på tak og skit/smuss i takrenner
