Åkerveien 17, 2460 OSEN

Flott helårshytte fra 2012 med stor og solrik terrasse. Romslig hems med gulvareal på ca. 42m². Skjermet med ski inn/ut!

Samlet vurdering

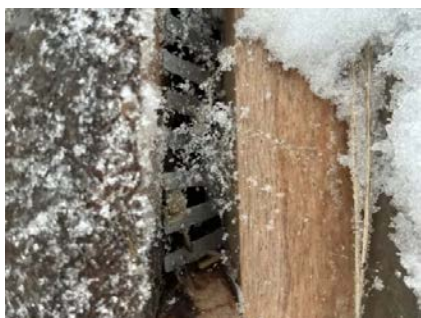
6.5 Yttervegger

Ved stikkprøve ble det registrert lufting og musebånd.

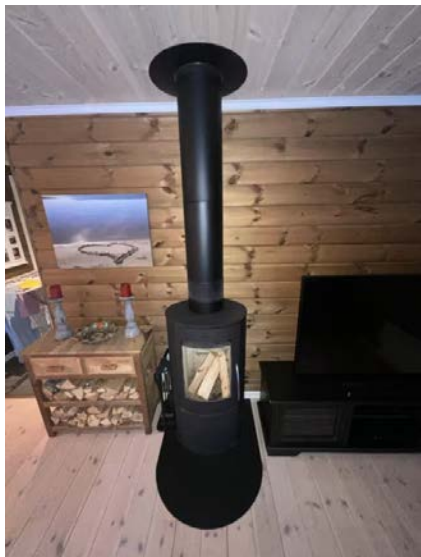
6.12 Ildsted/Skorstein

Viser ildsted monteret i stue.

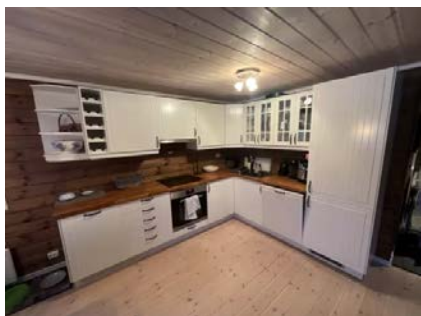
6.13 Kjøkken

Viser kjøkkeninnredning og hvitevarer.

Innredningen vurderes å være i funksjonell tilfredsstillende stand og ingen symptom på fukt eller skader ble påvist i utsatte soner.

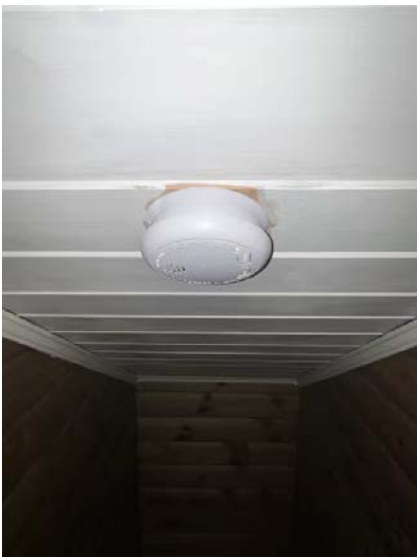
6.14 Lovlighet

Viser brannvarsling.

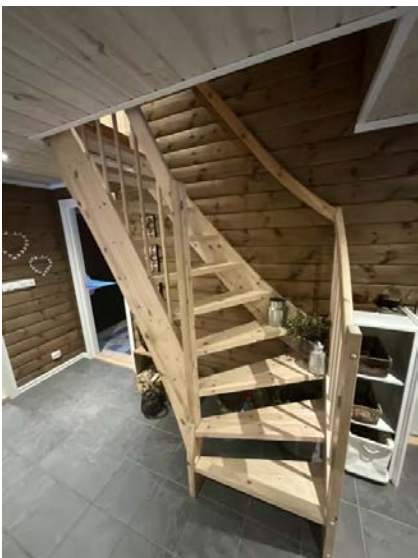
6.16 Trapp

Viser trapp mellom etasjer.

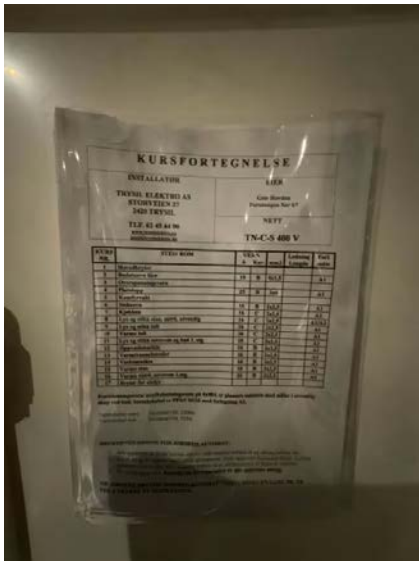
Viser kursfortegnelse.

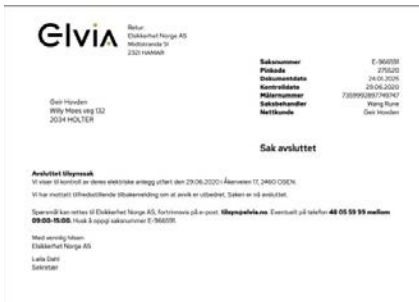
Det er foretatt en kontroll av det lokale el tilsyn 29.06.2020.

Viser elk kontroll fra Elsäkerhet Norge AS.

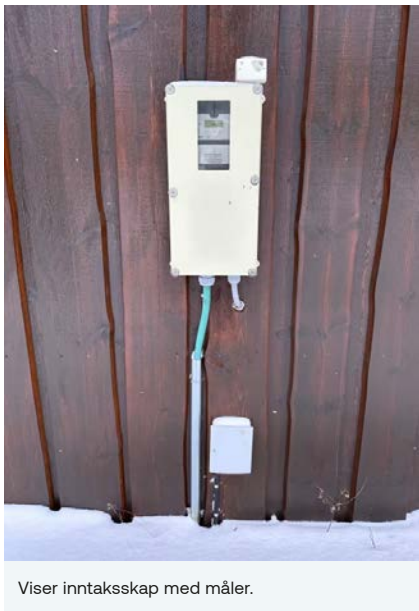
Viser inntaksskap med måler.

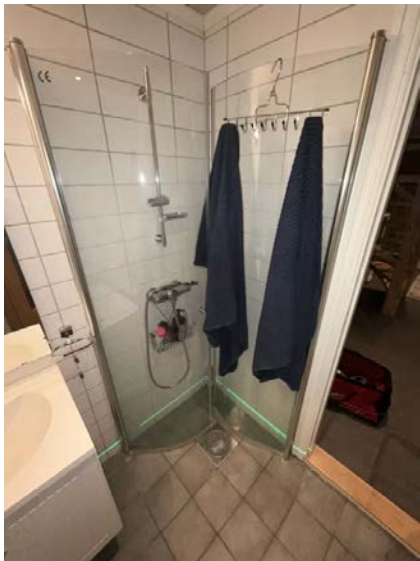
Innfellbare dusjdører, veggmontert termostatbatteri og dusjgarnityr.

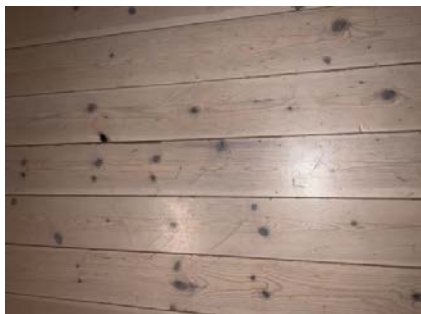
6.23 Øvrig: Innvendige overflater

Viser eksempel på slitasje på tregulv i stue.

Rom fremstår i normalt god stand uten tegn til skader eller mangler utover normal bruksslitasje iht. alder.
