**Salgsobjekt:** Enebolig  
**Eierform:** Eiet  
**Byggeår:** 1970  
**BRA-i/BRA Total** 211/234 kvm  
**Tomtstr.:** 1500 m<sup>2</sup>  
**Soverom:** 4  
**Gnr./bnr.** Gnr. 95, bnr. 88  
**Oppdragsnr.:** 1201250156

# Enebolig solrikt beliggende med vid utsikt. Kort vei til sentrum og fine turområder.

# Tilstandsrapport

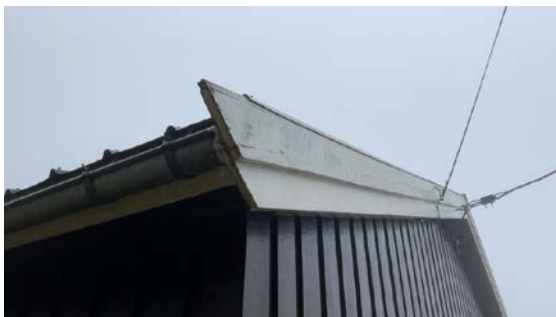
Vedlikeholdsbehov av vindskier

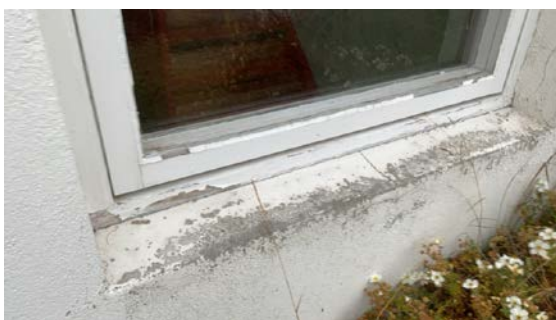
Utvendig slitasje

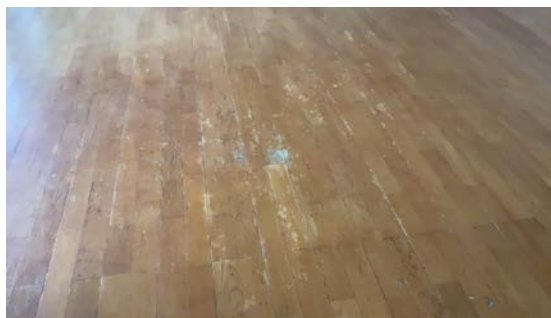
- Det er stedvis påvist synlige skader på overflater.
- Overflater har en del slitasjegrad utover det en kan forvente.

Slitasje

- Overflater må utbedres eller skiftes.

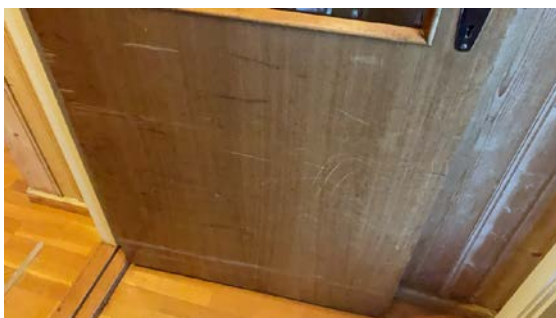
- Enkelte av innvendige dører har betydelige skader
- Enkelte av innvendige dører har en del slitasje.

Slitasje

- Lokal utbedring må påregnes.
- Det er påregnelig med utskiftning av flere innvendige dører.

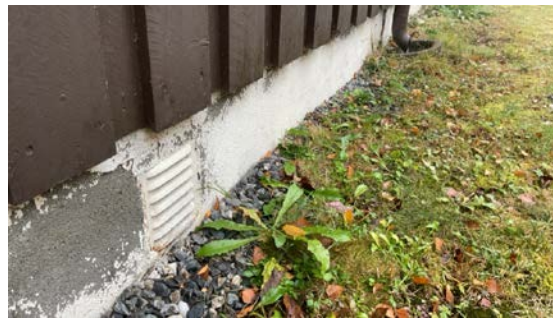
Det er foretatt avskjæringsgrøft på overside av bygning inntil skråning, det sees gravd inntil mur pga ny vannledning og ikke kjent foretatt drenering med grunnmursplast inntil mur

Ikke synlig grunnmursplast

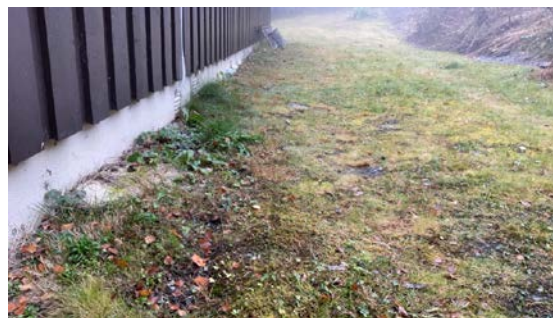
Flatt og manglende terrengfall inntil mur

- Det bør foretas terrengjusteringer.
- Ytterligere undersøkelser anbefales.
