Skollenborgveien 30, 3619 SKOLLENBORG

Tilstandsrapport

Befaringsdato: 08.04.2024

Rapportdato: 15.04.2024

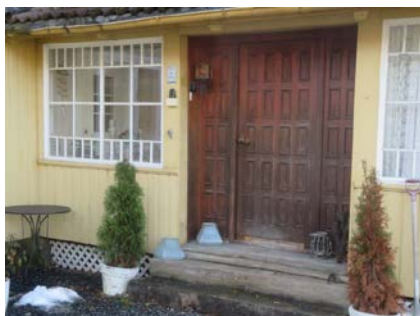
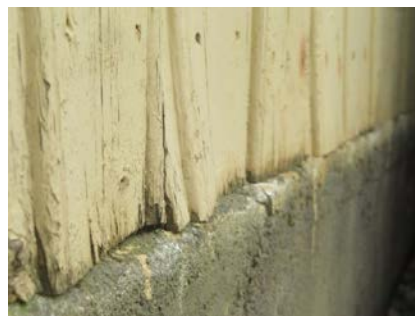
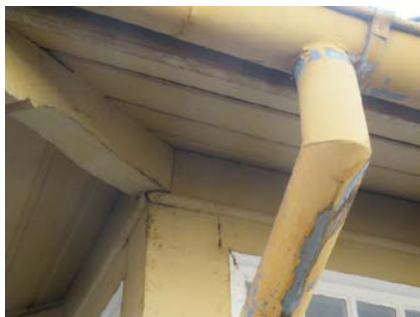
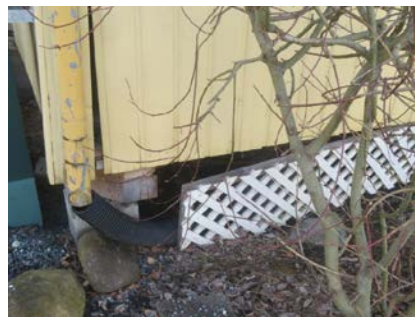
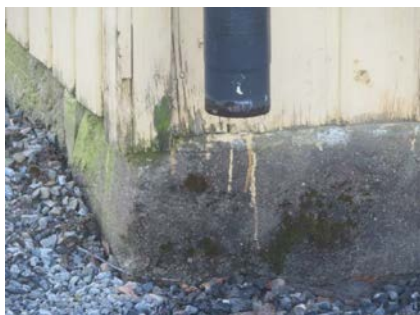
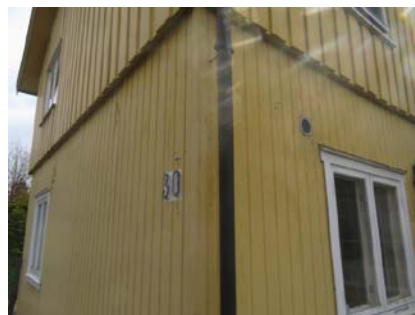
! TG 2 Veggkonstruksjon

Veggene i gammel del i 1. etg har tømmerkonstruksjon. Fasade/kledning har stående bordkledning. Det er ukjent hvilke isolering det er i veggene.

Loft bør vurderes etterisolert og lufting bør utbedres.

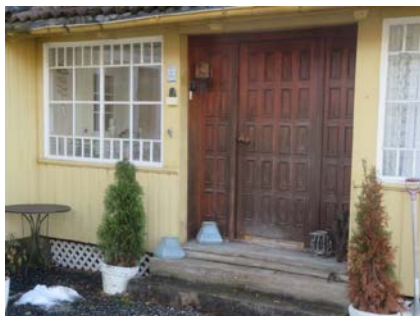
TG 1 Dører - 2

Bygningen har malt hovedytterdør.
Dette gjelder dør mellom gang og leilighet.

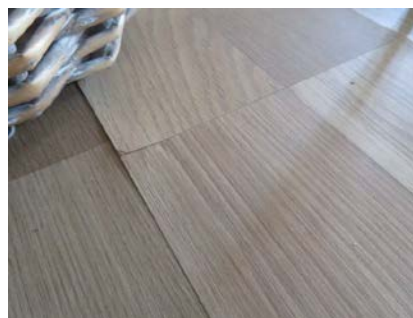
! TG 3 Etasjeskille/gulv mot grunn

Etasjeskiller er av trebjelkelag.

Oppretting av gulv må påregnes ved renovering.

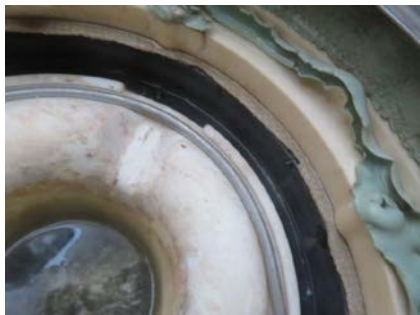
2. ETASJE > BAD

! TO 1 Sanitærutstyr og innredning

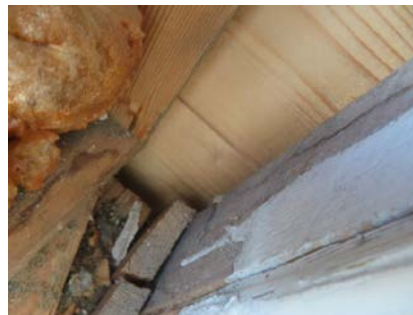
I vegg utenfor dusj/trapperom.

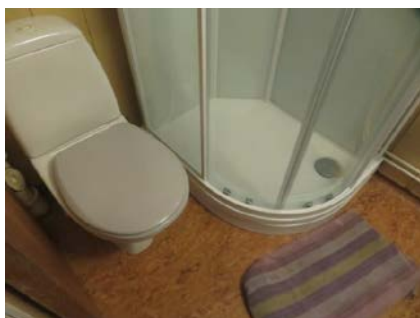
2. ETASJE > BAD 2

TG 2 Tilliggende konstruksjoner våtrom

Fuger bør skiftes ut.

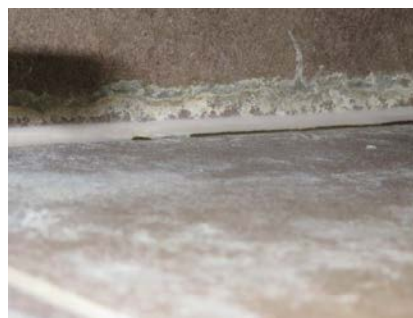
1. ETASJE > BAD/VASKEROM

TG 1 Sluk, membran og tettesjikt

Det er plastsluk og smøremembran med dokumentert utførelse.

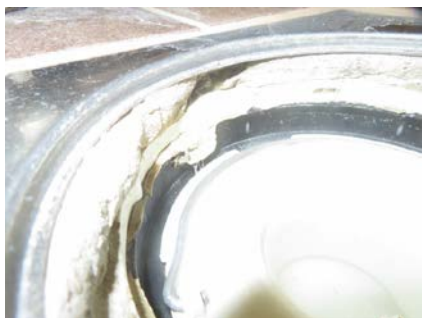
1. ETASJE > BAD/VASKEROM

! TG 1 Sanitærutstyr og innredning

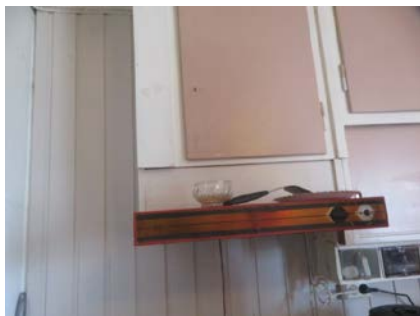
2. ETASJE > KJØKKEN

1 TG 2 Overflater og innredning

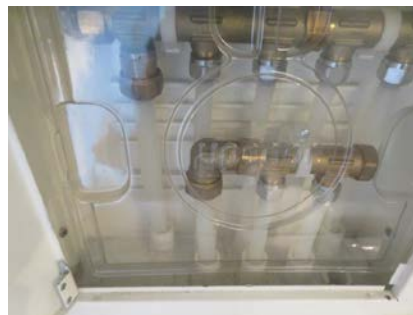
1 TG 2 Vannledninger - 2

Innvendige vannledninger er stedvis av kobber med plastkappe. Vanninntak med stoppekran og vannmåler er plassert i krypkjeller. Ukjent alder på vannrør.

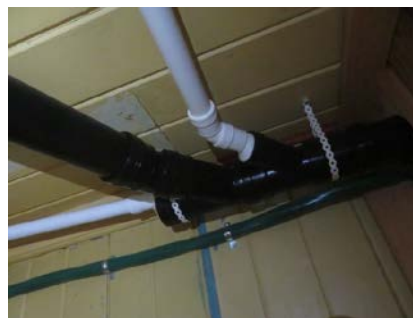
! TG 2 Avløpsrør - 2

Det er avløpsrør av støpejern.

- Det er ikke behov for utbedringstiltak siden anlegget fungerer i dag, men ut ifra alder kan skader plutselig oppstå på eldre anlegg.
- I forbindelse med oppgradering av våtrom vil det være naturlig med utskiftning av rør.

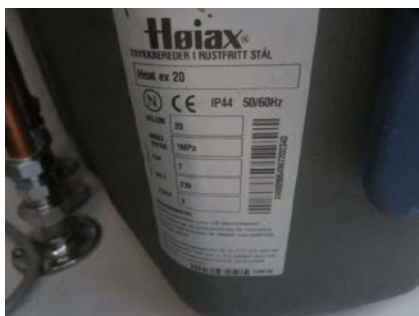
1 TG 2 Varmtvannstank - 2 - 3

Bereder er montert på kjøkken i leilighet i 2. etg mot øst.

- Det er ikke behov for utbedringstiltak siden tanken fungerer i dag, men ut ifra alder kan skader plutselig oppstå på eldre tanker.
- Det bør etableres tilfredsstillende avrenning eller lekkasjesikring ved varmtvannstank.
- Det bør etableres tilfredsstillende el-tilkobling etter gjeldende forskrift.

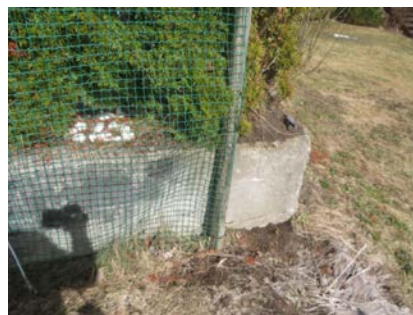
TG 2 Terrengforhold

Terreng er flatt/faller i hovedsak fra grunnmur.

Forholdet må ses i sammenheng med drenering.

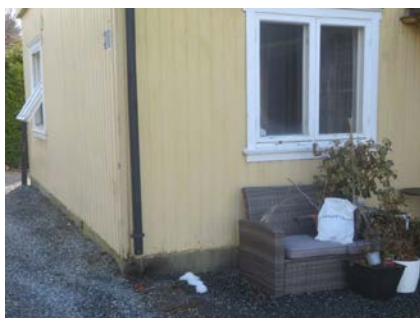
1 TG 2 Utvendige vann- og avløpsledninger

Utvendige avløpsrør er av støpejern. Det er offentlig avløp via private stikkledninger og utvendige vannledninger er av plast (PEL), og offentlig vannforsyning via private stikkledninger. Det er ikke kjent alder på vann eller avløpsrør. Grunnet alder må det påregnes utskifting av deler av avløpsrør.

- Det er ikke behov for utbedringstiltak siden anlegget fungerer i dag, men ut ifra alder kan skader plutselig oppstå på eldre anlegg.
