aktiv.

Kristian Bakkens veg 5 A, 2316 HAMAR

Superkoselig enebolig med solrike og flotte uteplasser. Badstue, varmepumpe og 2 vedovner. Carport og 2 sportsboder.

6. Hovedrapport

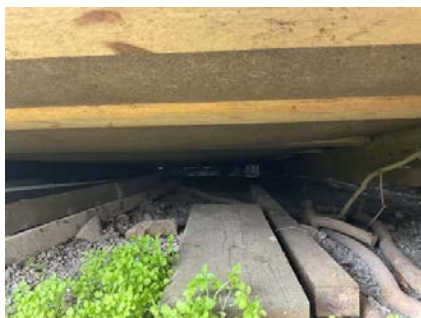
Viser innglasset terrasse innvendig.

Organisk materiale i kryperom anbefales fjernet.

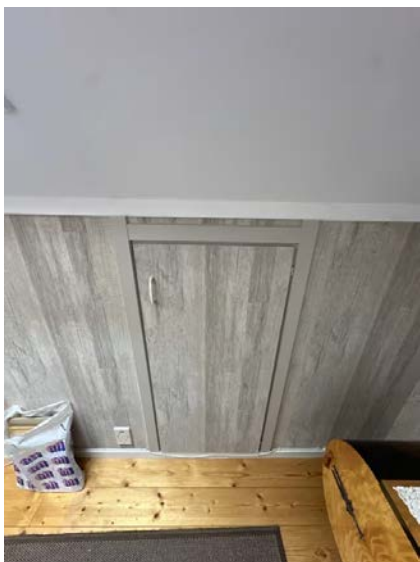
Adkomst via luker i knevegg.

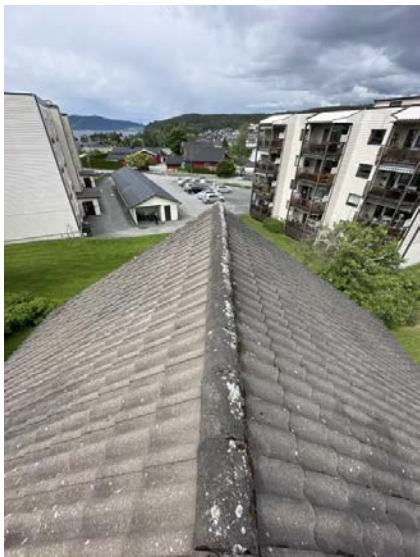
Viser del av taktekingen.

Type tekking	Takstein
Saltak takkonstruksjon tekket med takstein.	
Inspisert fra	På tak
Er det gjennomført arbeider etter opprinnelig byggeår?	Nei
Er det skader på takstein, mosegroing, buler i papp, rust eller bulker i plater?	Ja
Er det synlige avvik på beslag/inndekning rundt pipe og andre taggjennomføringer?	Nei
Har tekkingen nådd en alder som gir økt risiko for skader eller følgeskader?	Ja
Oppsummering av takteking	TG-2
Taktekkingen har mose og slitasje på grunn av elde. Det registreres knekte takstein.	
Takstein med underlagspapp og lekter har passert 30 år og tettheten i tiden som kommer er usikker.	
Anbefalte tiltak / ytterligere undersøkelser anbefales	
Overvåk tilstanden jevnlig. For å få tilstandsgrad 0 eller 1 må tekkingen skiftes ut, men tidspunktet for når dette er nødvendig er vanskelig å si noe om. Påviste forhold med behov for utbedringer. Jevnlig kontroll av tekkingen anbefales. Kostnader for ny tekking er ikke medtatt.

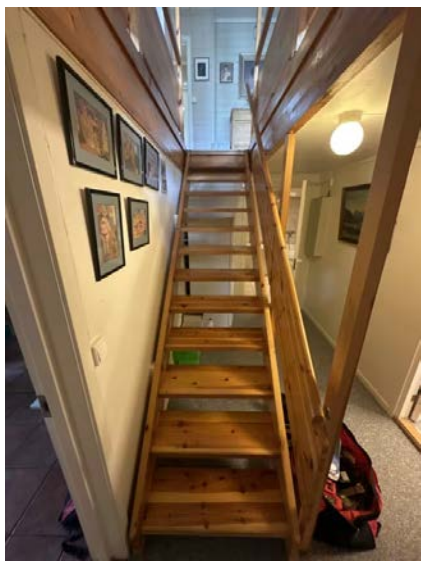
6.17 Trapp

Viser kjellertrapp.

Mangler håndløper i trappeløp? Ja

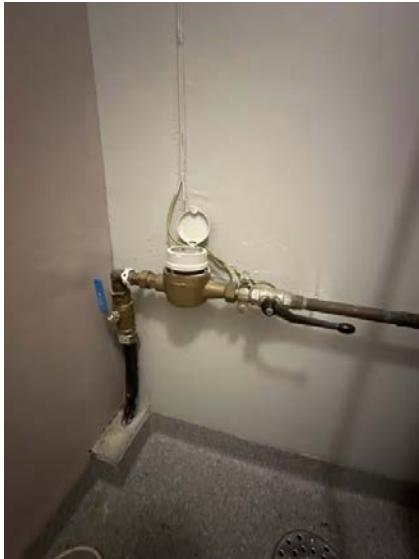
6.19 Vannledninger

Viser vanninntak, hovedstoppekran og vannmåler på vaskerom i kjeller.

Stedvis vannrør fra byggeåret, som har nådd en alder som tilsier at skader / lekkasjer kan oppstå.

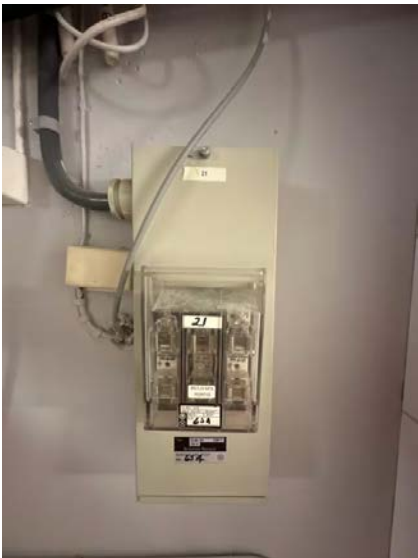
Viser inntakssikringer på 3x63A

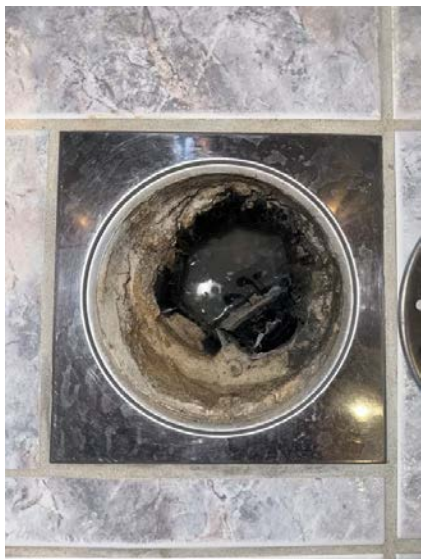
6.24 Våtrom: Bad 1.etasje

Viser sluk i dusjsonen. Pga flislim er det ikke mulig å kontrollere hele klemringen eller bruk av membran.

Er det påvist avvik i krav om høydeforskjell på tettesjikt/fall til sluk? Ja

Er det registrert riss, sprekker i fuger, bom (hulrom) under flis? Ja

Badet fungerer med dagens tilstand, men på grunn av påviste forhold anbefales montert et dusjkabinett for å unngå ytterligere fuktbelastning i påvente av en oppgradering.

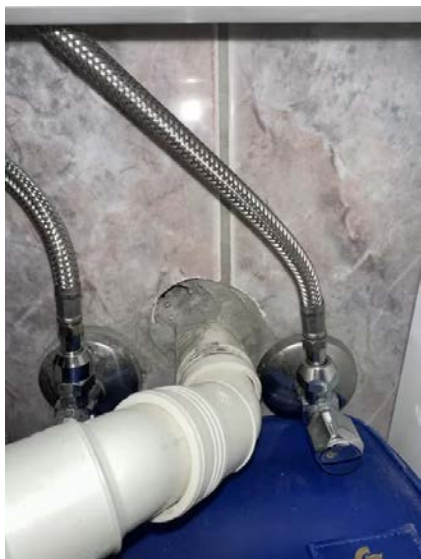
Det er ikke synlig tettesjikt rundt rørføring i vegg til servant.

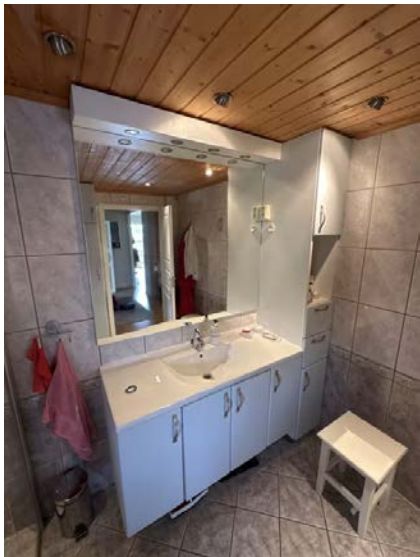
Viser baderomsinnredning.

Mindre svelleskade på baderomsinnredningen. Enkelte defekte pærer i innredningen.

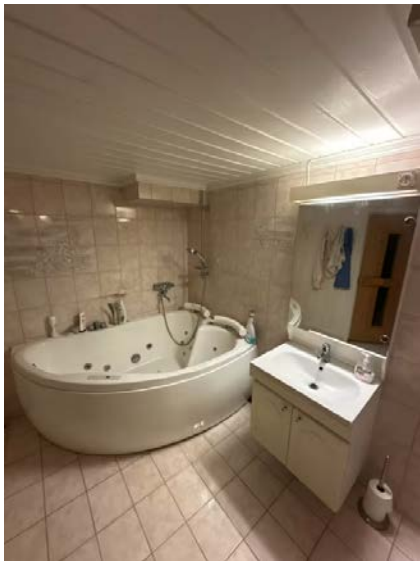
6.25 Våtrom: Bad i kjeller

Viser boblebad og baderomsinnredning.

Det er behov for totalrenovering av våtrommet!

Fuktskader på baderomsinnredning. Boom under fliser. Ingen fuktsikring ved døråpning.
