**Salgsobjekt:** Fritidseiendom  
**Eierform:** Eiet  
**Byggeår:** 1969  
**BRA-i/BRA Total** 50/81 kvm  
**Tomtstr.:** 3000 m<sup>2</sup>  
**Soverom:** 3  
**Gnr./bnr.** Gnr. 10, bnr. 54  
**Oppdragsnr.:** 1201250055

# Åpent og fritt med nydelig utsikt ca. 1.000 moh! Koselig hytte omgitt av vakkert turterreng. Strøm,

Befaringsdato: 26.05.2025

Rapportdato: 06.06.2025

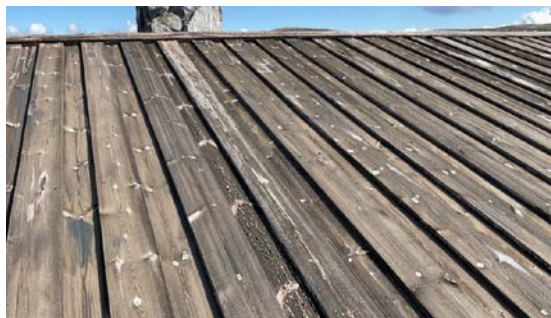
Slitasje på teking

- Overvåk tilstanden jevnlig. For å få tilstandsgrad 0 eller 1 må tekingen skiftes ut, men tidspunktet for når dette er nødvendig er vanskelig å si noe om.

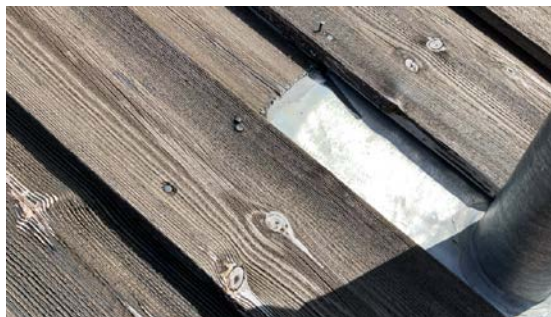
Overgang lufting er ikke synlig, bør etableres med beslag til over møne i overgang yttertak

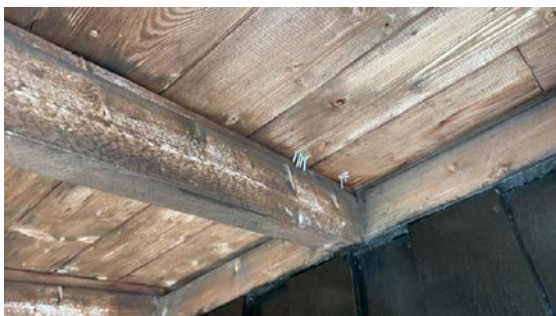
Spikergjennomslag ved inngangsparti

Må holdes under tilsyn og tiltaksbehov vurderes.

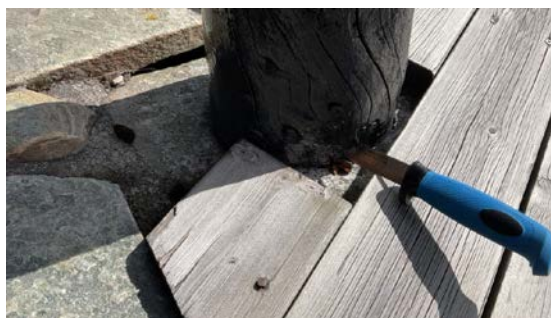
Råte i stolpe til overbygd inngangsparti og bæring for takkonstruksjon og må foretas tiltak

- Råteskadede konstruksjoner må skiftes ut.
- Andre tiltak:

Må foretas tiltak for å lukke avvik.

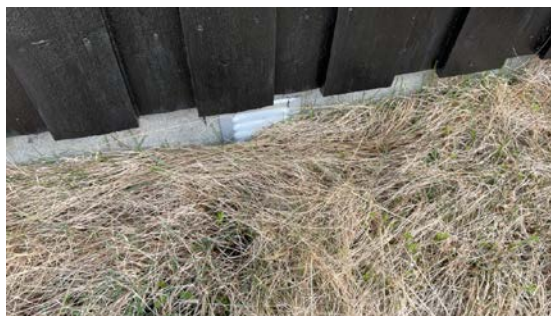
Begrenset lufting og er tilgrodd stedvis, bør etableres bedre lufting med fjerning av torv

- Vær oppmerksom på denne risikoen, overvåk tilstanden og undersøk dette nærmere, helst med hjelp av en fagkyndig.

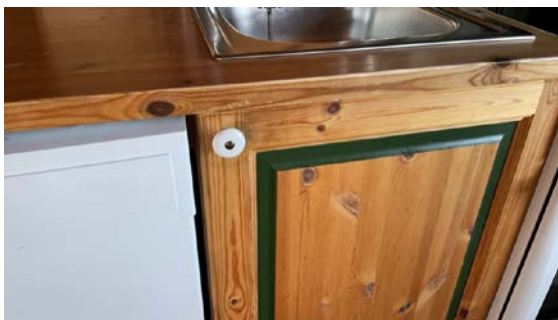
Normal slitasjegrad på innredning ihenhold til alder.

Normal brukslitasje på innredning
