## Nøkkelinformasjon

# Åpent og fritt med nydelig utsikt ca. 1.000 moh! Koselig hytte omgitt av vakkert turterreng. Strøm,

| Tilstandsrapport ..... | 45 |

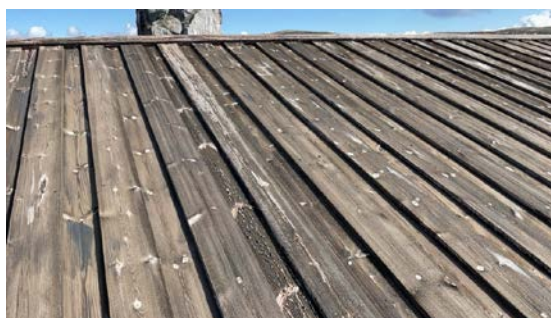
Slitasje på teking

- Overvåk tilstanden jevnlig. For å få tilstandsgrad 0 eller 1 må tekingen skiftes ut, men tidspunktet for når dette er nødvendig er vanskelig å si noe om.

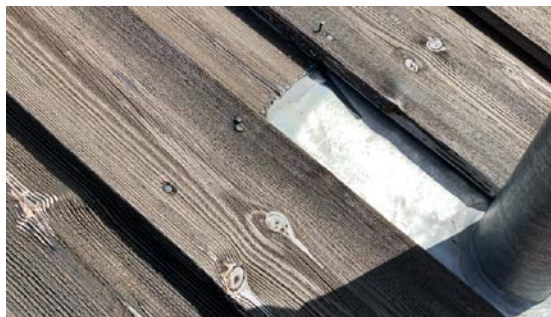
Overgang lufting er ikke synlig, bør etableres med beslag til over møne i overgang yttertak

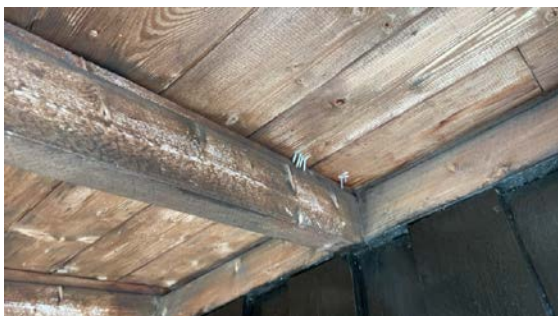
Spikergjennomslag ved inngangsparti

Må holdes under tilsyn og tiltaksbehov vurderes.

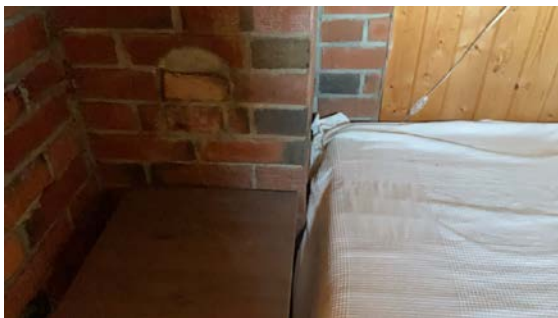
Seng er plassert inntil pipe
