# Åpent og fritt med nydelig utsikt ca. 1.000 moh! Koselig hytte med vakkert turterreng. Alle fasiliteter.

| Tilstandsrapport ..... | 46 |

Befaringsdato: 26.05.2025

Rapportdato: 06.06.2025

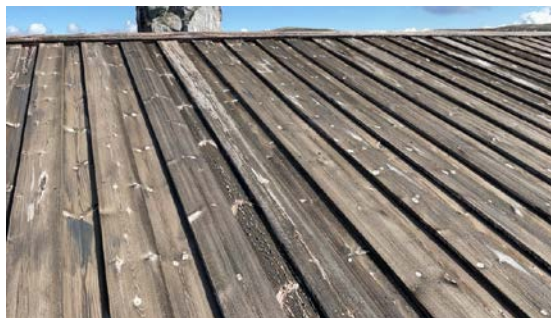
Slitasje på teking

#### Konsekvens/tiltak

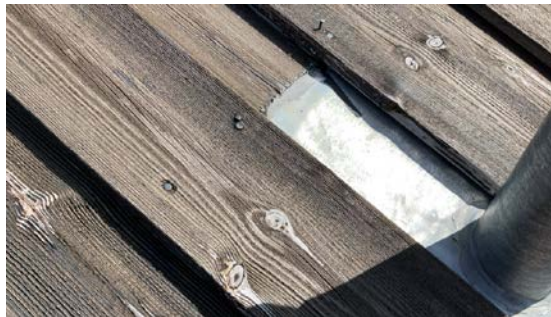
Overgang lufting er ikke synlig, bør etableres med beslag til over møne i overgang yttertak

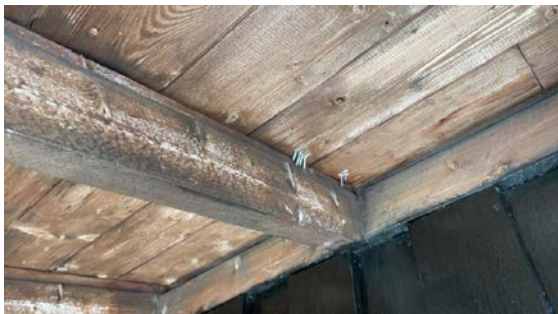
Spikergjennomslag ved inngangsparti

Må holdes under tilsyn og tiltaksbehov vurderes.

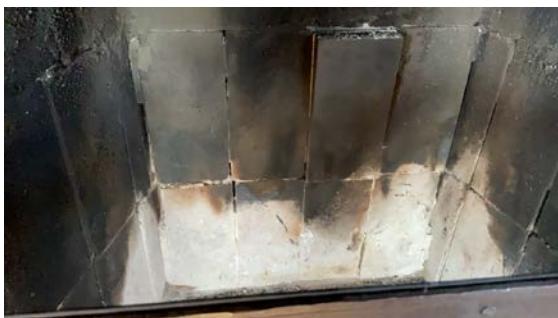
Ildfast stein i peisgrue er løse og manglende fuger

Må foretas tiltak for å lukke avvik.
