# Eldre, sjarmerende eiendom fritt og solrikt beliggende. Senest oppgradert i 2021.

# Om Skrautvålsvegen 1010

Befaringsdato: 07.08.2025

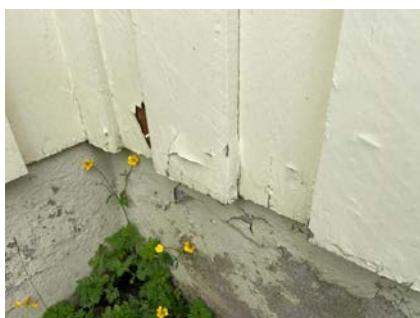
Vedlikeholdsbehov

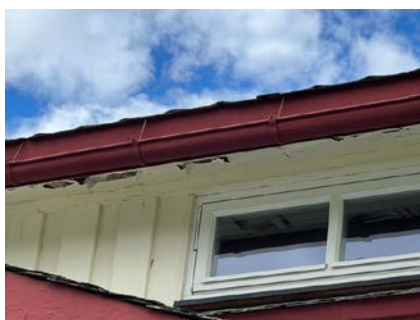
Slitasje/avflassing

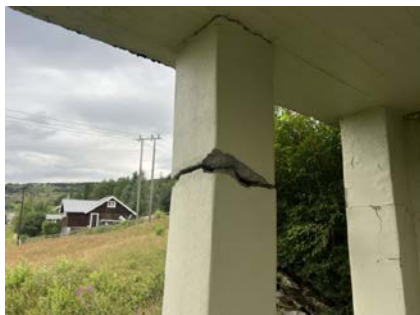
Omfattende råte i rekkverkskonstruksjon i terrasse mot vestlig retning, trinn av tre til terreng er løst med avskalling av betongtrinn og skader i fundament med sprekker og utglidinger.

Fundament til terrasse mot vest har knekt med utsig

- Det må foretas tiltak for å lukke avviket.
