Varmdalsvegen 168, 7039 TRONDHEIM

**Innholdsrik eiendom med  
enebolig, garasjer, verksted og  
stabbur | Bileilighet | Landlig med  
flott utsikt mot Selbusjøen**

# Tilstandsrapport

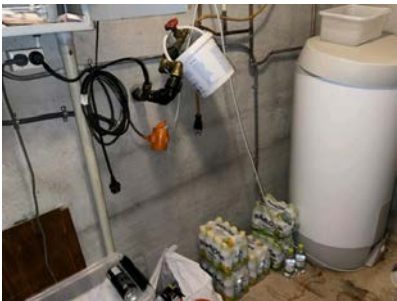
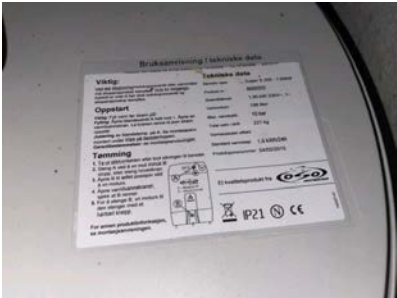
ID : 138970

PUNKT : Gammel kabling for varmtvannsbereder

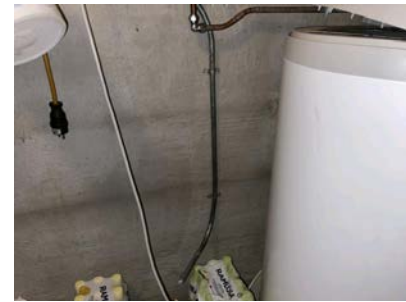
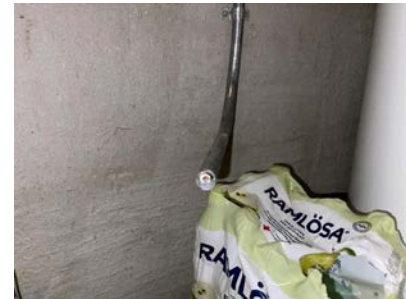
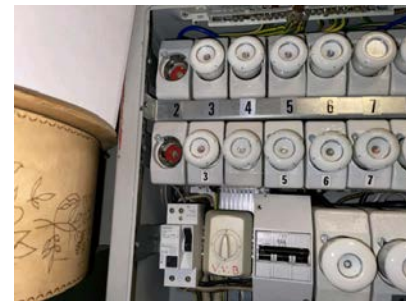
ID : 138971

PUNKT : Kapslingsgrad for vern

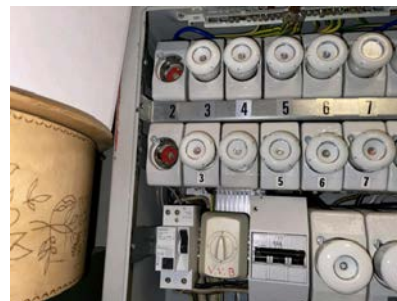
ID : 138972

PUNKT : Merking av vern og kursfortegnelse

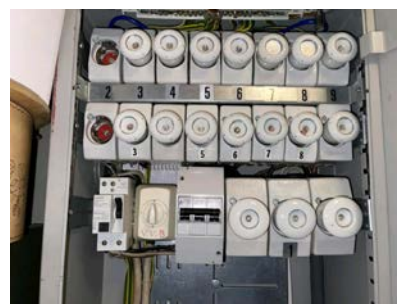
ID : 138973

PUNKT : Tilkobling på kurs for garasje

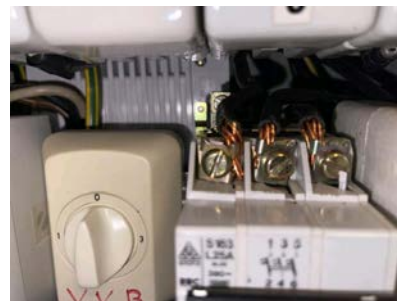
ID : 138974

PUNKT : Kabling til taklampe

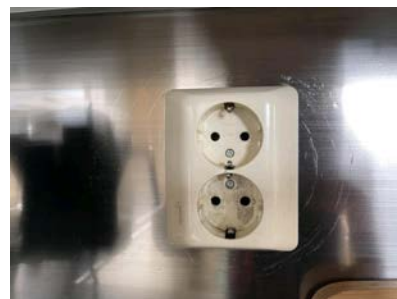
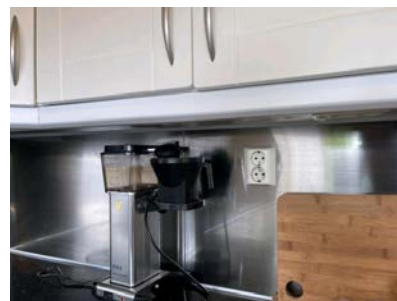
ID : 138987

PUNKT : Elektrisk installasjon

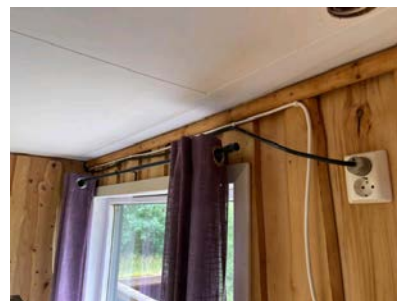
ID : 138991

PUNKT : Kabling langs tak

TILSTAND : TG2 - Vesentlig avvik **IKKE LUKKET**

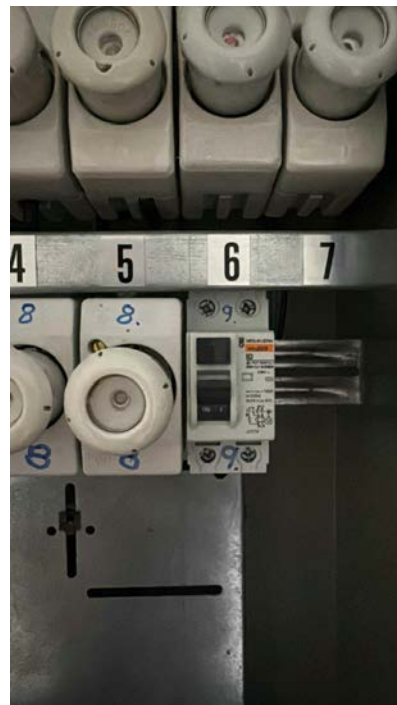
ID : 138998

PUNKT : Kursfortegnelse

TILSTAND : TG2 - Vesentlig avvik **IKKE LUKKET**

Kursfortegnelse var mangelfullt utfylt. FEL §32

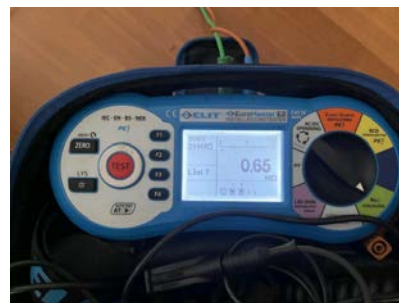
ID : 139001

PUNKT : Kabling til utelys

TILSTAND : TG2 - Vesentlig avvik IKKE LUKKET

Kabelen var utsatt for mekanisk påkjenning og kabelens isolasjon var skadet.  
FEL §9, §16, §28

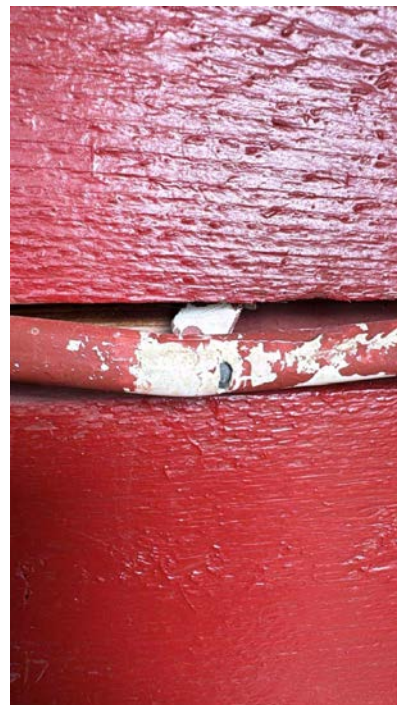
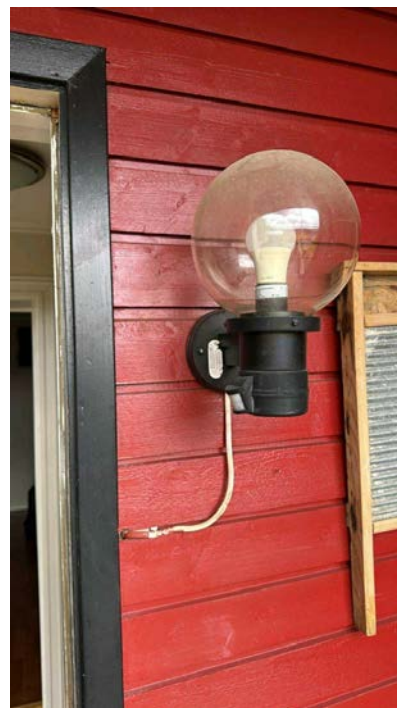
ID : 139002

PUNKT : Kabling

TILSTAND : TG2 - Vesentlig avvik IKKE LUKKET

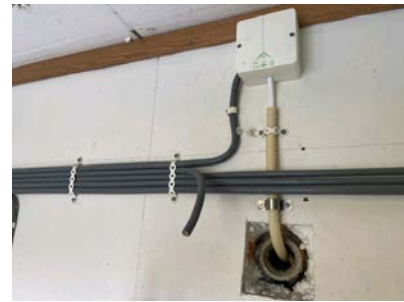
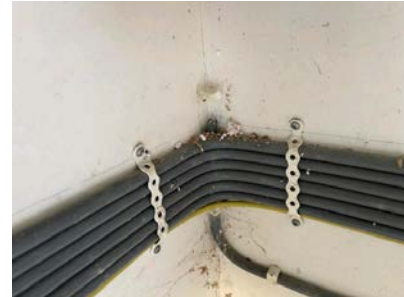
ID : 139003

PUNKT : Gammel installasjon

TILSTAND : TG2 - Vesentlig avvik **IKKE LUKKET**

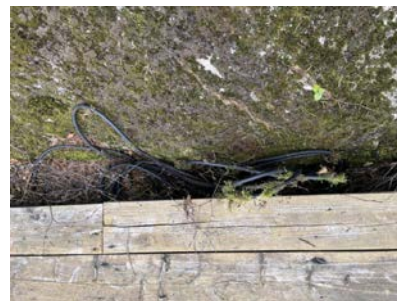
ID : 139006

PUNKT : Kabling på utside og i tak innvendig

TILSTAND : TG2 - Vesentlig avvik IKKE LUKKET

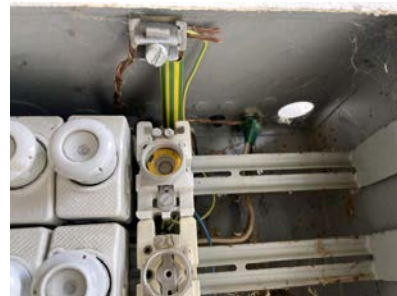
ID : 139012

PUNKT : Sikringskap - merking

TILSTAND : TG2 - Vesentlig avvik **IKKE LUKKET**

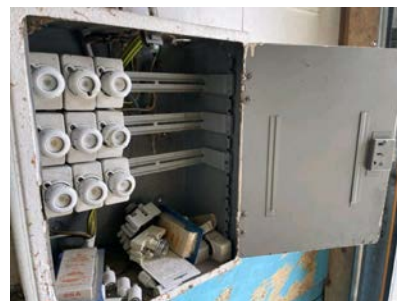
ID : 139013

PUNKT : Sikringsskap

TILSTAND : TG2 - Vesentlig avvik **IKKE LUKKET**

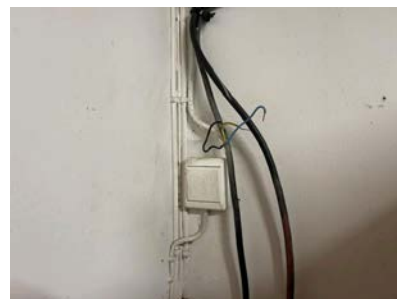
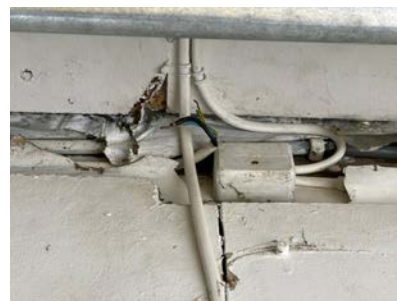
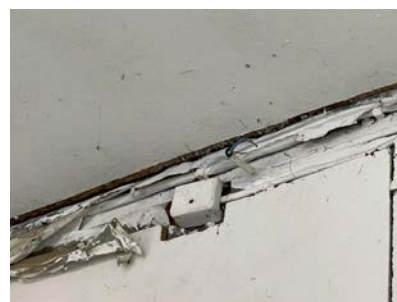
ID : 139015

PUNKT : Avtrekksvifte

TILSTAND : TG2 - Vesentlig avvik **IKKE LUKKET**

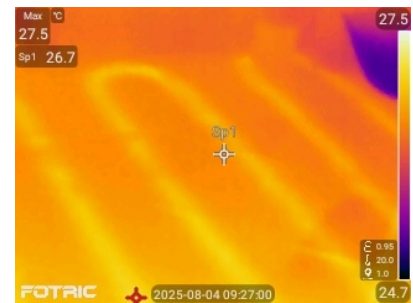
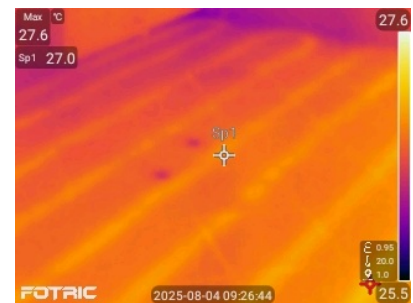
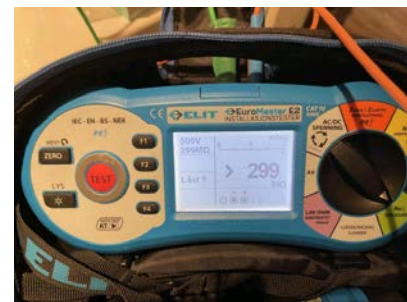
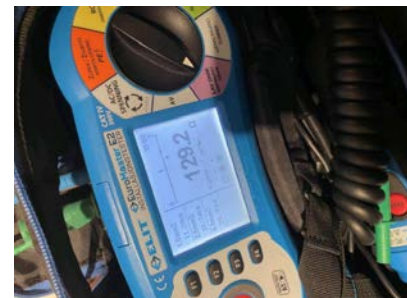
ID : 139019

PUNKT : Måling og termografering av varmekabel

TILSTAND : TG2 - Vesentlig avvik IKKE LUKKET
