Andresbakken 18, 2323 INGERBERG

# DITT NYE HJEM?

| Tilstandsrapport ..... | 40 |

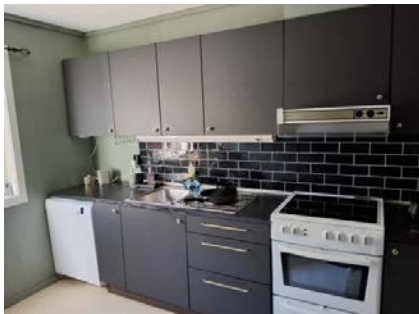
## 6.16 Kjøkken

Oversiktsbilde kjøkken.

**Oppsummering av overflater og innredning****TG-1**
