Helgerødveien 120, 3233 SANDEFJORD

**Romslig enebolig med solrik tomt  
og 4 garasjeplasser og høy port.  
Landlig men sentralt. Gangavstand  
til sjøen**

**Prisant.:** Kr 4 650 000,-  
**Omkostn.:** Kr 117 600,-  
**Total ink omk.:** Kr 4 767 600,-  
**Selger:** Asbjørn Frithjof Gabrielsen

**Salgsobjekt:** Enebolig  
**Eierform:** Eiet  
**Byggeår:** 1963  
**BRA-i/BRA Total** 210/362 kvm  
**Tomtstr.:** 2310.5 m<sup>2</sup>  
**Soverom:** 2  
**Antall rom:** 4  
**Gnr./bnr.** Gnr. 86, bnr. 26  
**Oppdragsnr.:** 1311250090

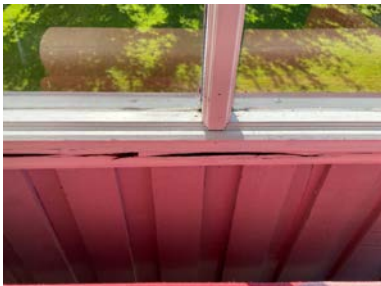
Råte på vindu

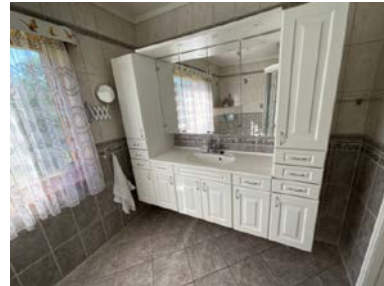
Hovedbad 1. etg

Det er sprekk i silicon i hjørne på vegg.

sprekk i fuge i hjørne på vegg

Silikonfugen i hjørnet bør skiftes ut for å hindre fuktinntrengning og mulig skade på underliggende konstruksjoner.

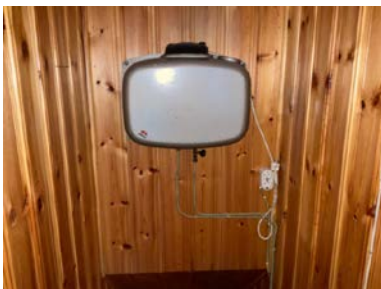
Dagtang til brensel.

Det anbefales å fjerne dagtanken og røropplegg for å hindre lukt i boligen.
