Bakkemoen 20, 4735 EVJE

**Bakkemoen/Evje - Enebolig med
utleiedel - garasje med takterrasse
- Solrik og sentral beliggenhet**

Konsekvens/tiltak
• Det må gjennomføres ytterligere undersøkelser.
• Andre tiltak:
• Det er ikke krav om utbedring av rekkverkshøyde opp til dagens forskriftskrav.
• Tidspunkt for utskiftning av tettesjikt/membran nærmer seg ut ifra alder på dagens tekking. Det må gjøres nærmere undersøkelse av himling i garasje som ikke er åpnet opp får å kunne se om det er mer skader på undertaket. Større oppgraderinger/ utskiftning av fasade ved porter og fornying av tekking må beregnes.

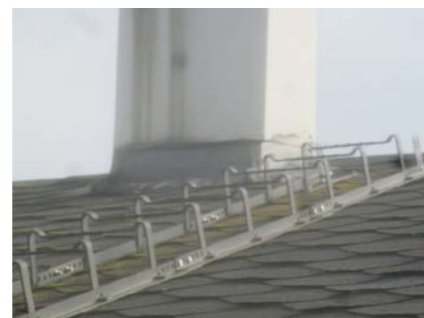
Eldre pipehatt.

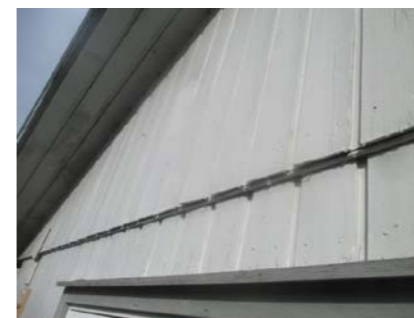
- Det er påvist spredte råteskader i bordkledningen.
- Det er værslitt/oppsprukket trevirke/trepaneler.

En del råteskader ble registrert i bunnen av kledning ved terrasse over garasje. Ellers er kledningen noe soltørket og værslitt på de mest utsatte steder.

Noe soltørket og værslitt.

- Råteskadet trekledning må skiftes ut.
- Andre tiltak:

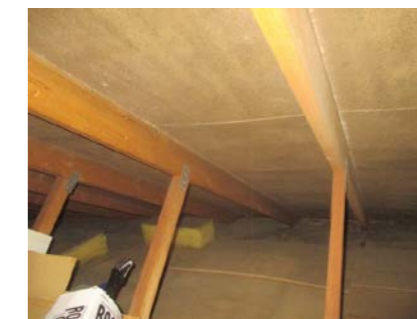
- Det er begrenset/dårlig ventilering av takkonstruksjonen.
- Det er avvik:

Isolasjonen ligger helt opp til undertaket ute i mot gesimsen flere plasser og stenger for tilgang på luft. Undertekaet av sponplater er blitt noe svekket enkelte steder på grunn av kondensering som ikke er uvanlig med shingel som taktekking. (Går noe i oppløsning) Gavlvegger er ikke vindtettet som gjør at det kan til tider bli noe inndriv av fuktighet.

Deler av kaldtloftet.

Det bør åpnes opp på kaldtloftet ute i mot gesimsen som vil forbedre luftsirkulasjonen betraktelig. En må følge med på undertaket ved jevne mellomrom med tanke på svekkelser.

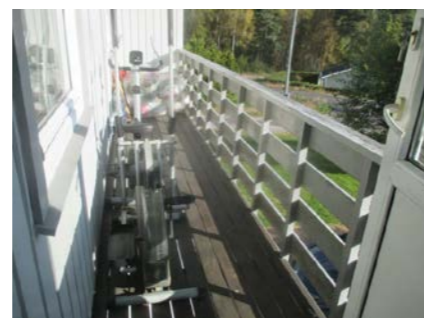
Veranda.

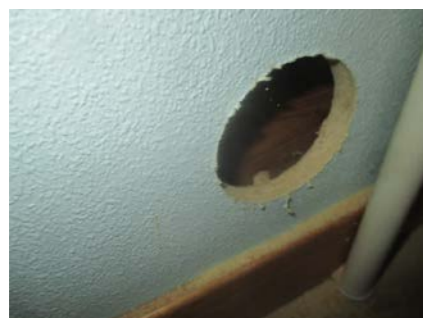
Hulltaking er foretatt i fra soverommet, uten å påvise unormale forhold. Måleresultat: Under 8 vektprosent.

Hulltaking i fra soverommet.

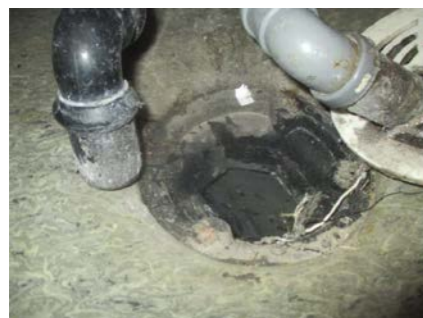
Sluk under vaskekum.

- Overvåk tilstanden jevnlig. For å få tilstandsgrad 0 eller 1 må tettesjiktet skiftes ut, men tidspunktet for når dette er nødvendig er vanskelig å si noe om.

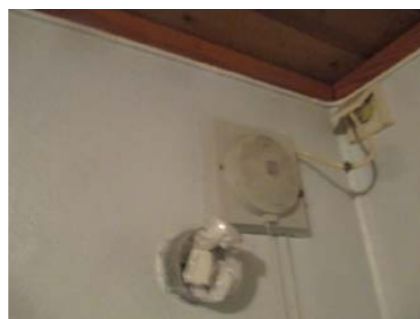
Det er en eldre elektrisk styrt vifte med direkte utkast i grunnmur.

Eldre vifte i grunnmur.

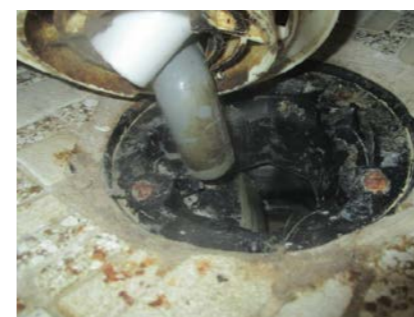
- Det er mulighet for at det kan forekomme vannlekkasje på våtrommet hvor vann ikke vil gå til sluk.

Sluk under dusjkabinett.

- Sluket må sjekkes og rengjøres jevnlig.
- Overvåk tilstanden jevnlig. For å få tilstandsgrad 0 eller 1 må slukløsningen skiftes ut og sannsynligvis må også membransjiktet skiftes/utbedres. Det er imidlertid vanskelig å si noe om tidspunktet for når dette er nødvendig.

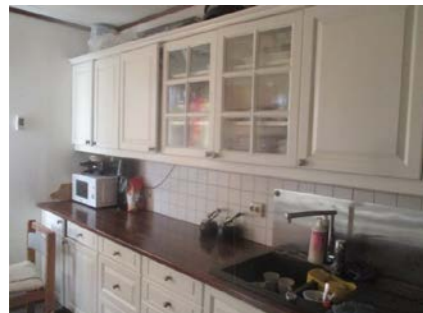
En del hengsler må justeres og gulvet er slitt/skadet. (Se punkt overflater)

Deler av innredningen.

Noe justeringer av skapdører må beregnes.

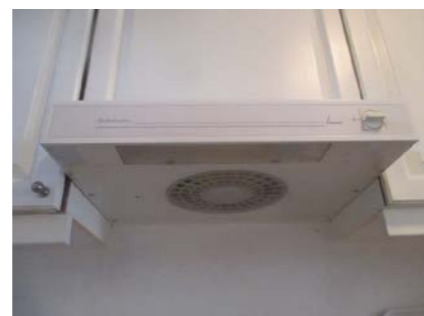
Det er en eldre kjøkkenventilator med avtrekk ut.

Ventilator.

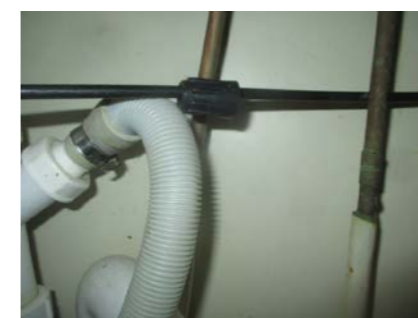
Deler av vannrør.

- Det er ikke behov for utbedringstiltak siden anlegget fungerer i dag, men ut ifra alder kan skader plutselig oppstå på eldre anlegg.
- I forbindelse med oppgradering av våtrom vil det være naturlig med utskiftning av rør.
