# Tilstandsrapport

Enebolig

Kårøydalsveien 8, 7203 VINJEØRA

Befaringsdato: 20.11.2025

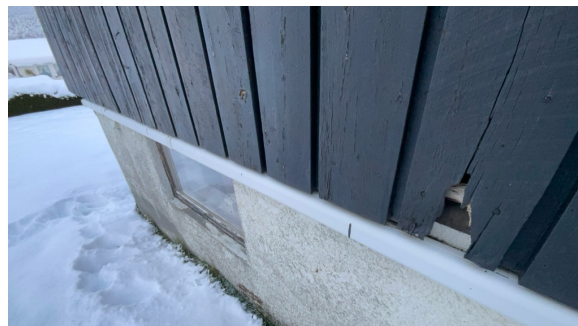
- Råteskader i enkelte bord på gavelvegg ved stue
- Skade på ytre hjørne ved garasje
- Lufting i nedre del av vegg kun på overbord

Synlig råte i enkelte bord på gavelvegg

- Råteskadet trekledning må skiftes ut.
- Råteskader i bordkledningen kan fortsette å utvikle seg både i tilliggende bordkledning og til bakenforliggende veggkonstruksjon, dersom en ikke foretar tiltak.
- Musesperre må etableres.
- Det må påregnes overflatebehandling og evt. utskifting av enkelte bord.
- Utbedring av lufting må gjøres ved bytte av kledning når det blir behov eller om bruk av bolig endres, må dette holdes under oppsikt.
- Utskifte av enkelte råteskadet bord må påregnes. Det må kontrolleres bakenforliggende konstruksjon for evt. skjulte skader. Om ikke det skiftes eller foretas kontroll kan skadene øke i omfang og større utbedringer må foretas.

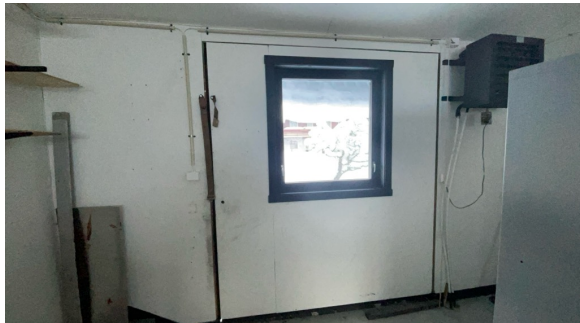
Deler av vegg/dør som tas ut for tilkomst fra utsiden er ikke tett

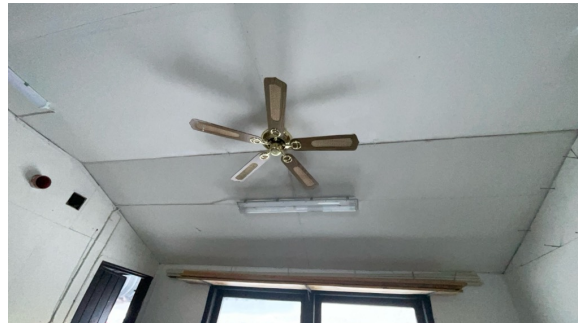
Overganger i himling er ikke sparklet ferdig mellom flat og skrå himling

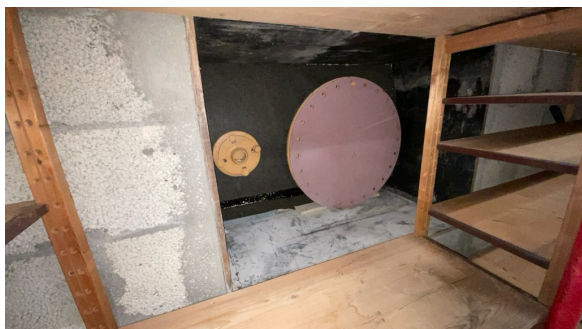
Åpning mot tank er tilgjengelig fra lagerrom. Tank er ikke kontrollert

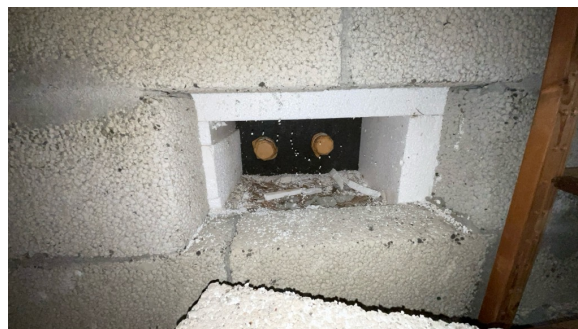
Rør inn på tank er skjult bak stein i lagerrom

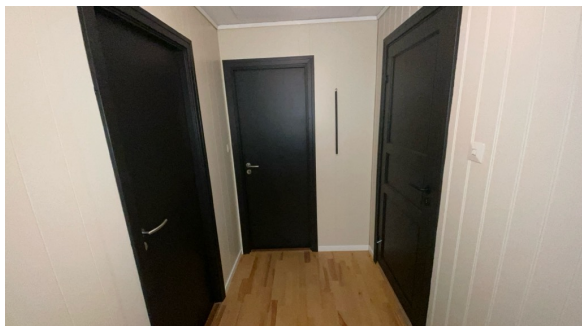
Dører til soverom og bad/vaskerom

- Enkelte dører må justeres.

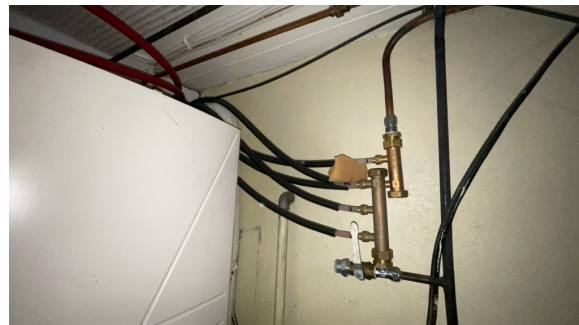
Vannfordeling til bad underetasje. Kurser merket. Kan med fordel merkes på egen kursplansje.

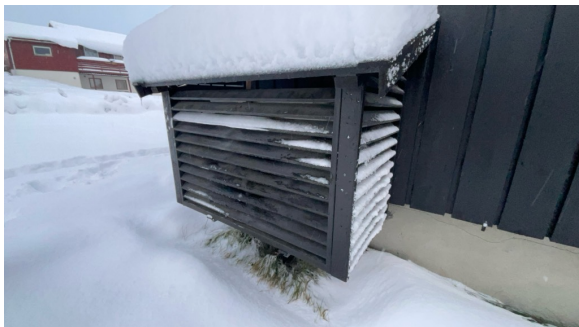
Ytterdel

Fordeling av varme og sirkulasjonspumper

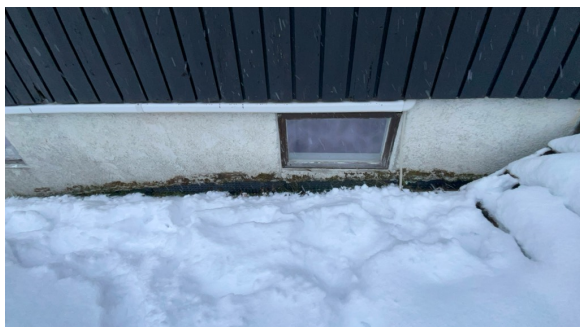
Synlig grunnmursplast langs grunnmur

- Overvåk tilstanden jevnlig. For å få tilstandsgrad 0 eller 1 må dreneringen skiftes ut, men tidspunktet for når dette er nødvendig er vanskelig å si noe om. Bruken av underetg/kjeller vil og være avgjørende.

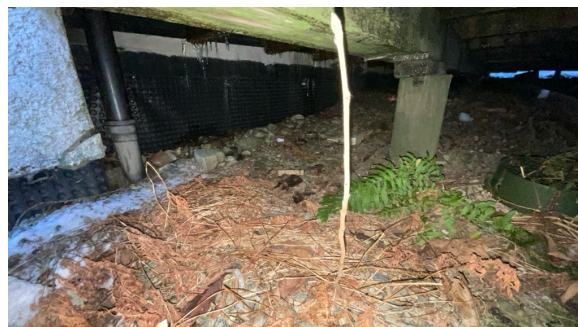
Synlig grunnmursplast under veranda mot krypkjeller og ståltank

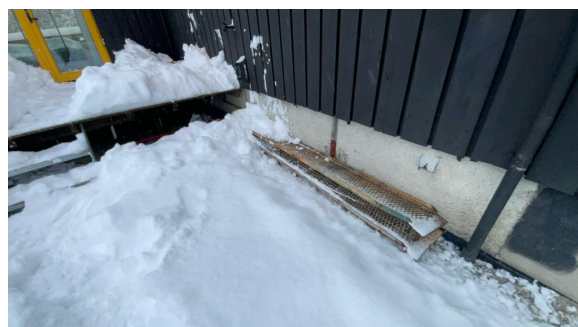
Oversikt

- Grunnmuren har sprekkdannelser.

- Sprekk i mur ved garasje.
