Kårøydalsveien 8, 7203 VINJEØRA

**Romslig enebolig med  
utleiemulighet beliggende på  
Vinjeøra | 2 garasjer | Hage |  
Nærhet til fine friluftsområder**

Tilstandsrapport .....33

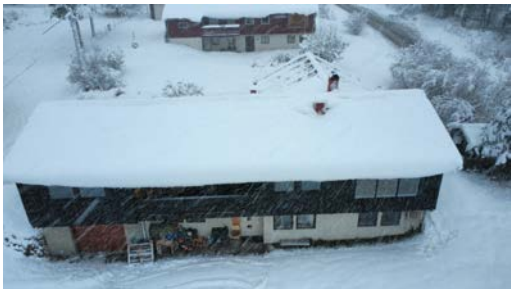
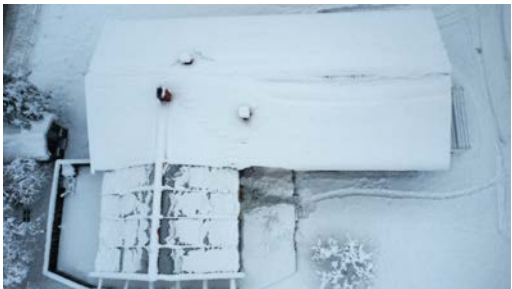
Oversikt

### TG 3 Nedløp og beslag

Kostnadsestimat: 10 000 - 50 000

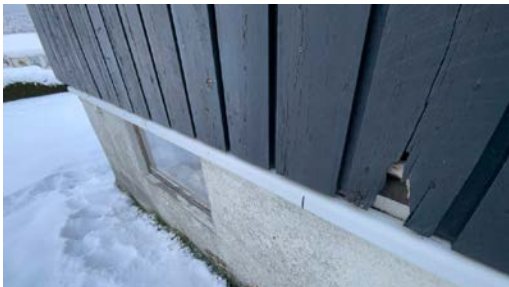
- Råteskader i enkelte bord på gavelvegg ved stue
- Skade på ytre hjørne ved garasje
- Lufting i nedre del av vegg kun på overbord

Gavelvegg med behov for utbedring

Synlig råte i enkelte bord på gavelvegg

- Råteskadet trekledning må skiftes ut.
- Råteskader i bordkledningen kan fortsette å utvikle seg både i tiliggende bordkledning og til bakenforliggende veggkonstruksjon, dersom en ikke foretar tiltak.
- Musesperre må etableres.

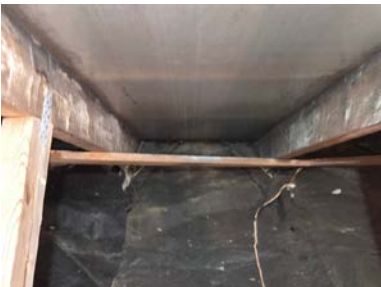
- Isolasjon er synlig før opp mot tett undertak ved raft noe som begrenser ventilering av takkonstruksjonen.  
- Det registreres ekskrementer etter mus på kryploft/kaldloft og i kott, noe som kan skyldes manglende musebånd/sikring bak kledning på yttervegger.  
- Det er påvist fuktskjolder/misfarging i takkonstruksjonen grunnet kondens fra plast undertak på taksperrer/takstoler.  
- Loftsluke er ikke tett og isolert, det kan føre til at varm fuktig luft fra boligen stiger opp på loftet og forårsaker fuktskader.  
- Undertak har ingen mansjett/tetting rundt gjennomføringer i undertak  
- Skade/hull på insektsduk i raftekasse/takutstikk. Det medfører risiko for at insekter og små dyr komme inn i takkonstruksjonen og forårsake skade eller ubehag

Ventilering er begrenset mot raft

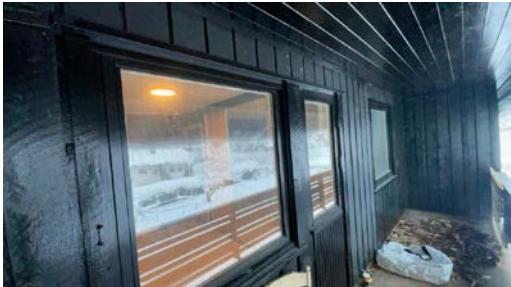
Vindu på soverom

- Det er påvist avvik rundt innsettsdetaljer.
- Det er påvist noen glassruter som er punktert eller sprukne.
- Karmene i vinduer er slitte og det er sprekker i trevirket.

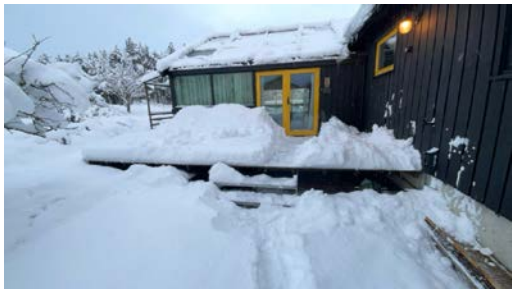
Mangler rekkverk ved trapp og inngang. Høyde fra terreng er målt til 65 cm.

- Rekkverk må monteres for å lukke avviket.

- Overflatebehandling av overflater må kunne påregnes for å lukke avviket. Det anbefales jevnlig vedlikehold og kontroll av overflater for å sikre at treverket holder seg over tid.  
Info:  
Nivåforskjeller på mer enn 0,5 m skal sikres med rekkverk, jf. § 12-15. TEK 17  
Veiledning til annet ledd.  
Nivåforskjeller større enn 0,5 meter fra balkong eller terrasse eller tilsvarende ned til terrenget eller til annet underliggende plan eller nivå, kan utgjøre en fare for skade på person ved fall.  
- Det bør foretas nærmere undersøkelser av veranda/terrasse når det er snøfritt.

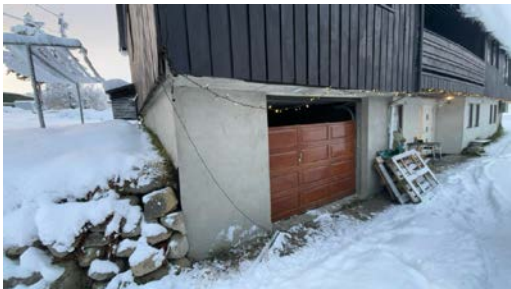
Oversikt, synlig at port element ikke er montert

- Tiltak:
- Utbedring av port evt. bytte av port må påregnes
- For å sikre at det ikke oppstår skade i himling bør det legges en tett membran i garasje/verksted over
- Saltutslag må ses i sammenheng med pkt. drenering.

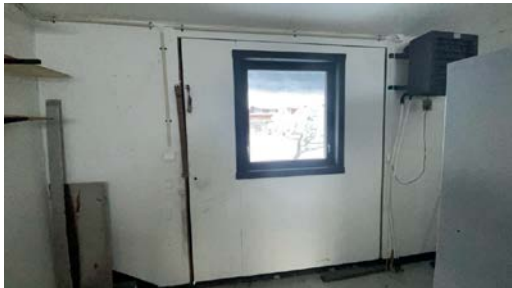
Deler av vegg/dør som tas ut for tilkomst fra utsiden er ikke tett

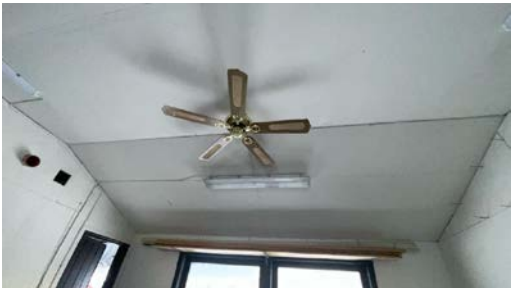
Overganger i himling er ikke sparklet ferdig mellom flat og skrå himling

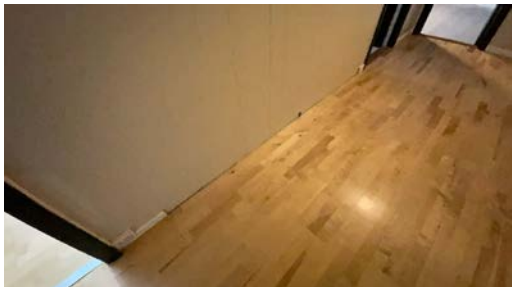
Mangler deler av gulvlist i gang 1. etasje, noe knirk og bevegelse i gulvet.

- Lokal utbedring må kunne påregnes. Det må også kunne påregnes noe flikking/utbedring når inventar tas ned og flyttes ut

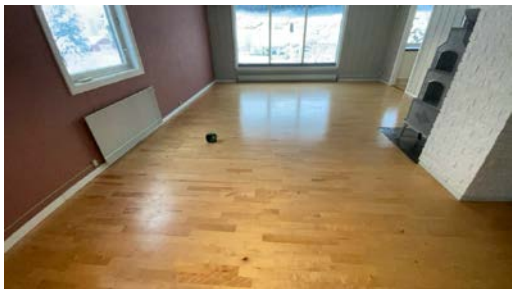
1. etasje  
Plassering av laser ved kontroll av stue. Det er målt 14 mm høydeforskjell gjennom rommet. TG 1

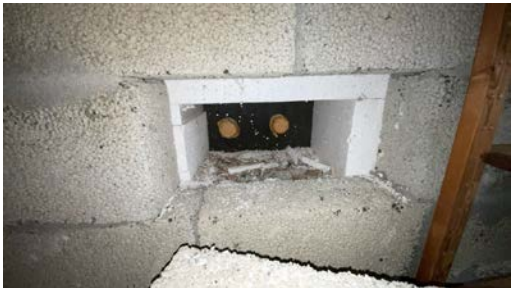
Rør inn på tank er skjult bak stein i lagerrom

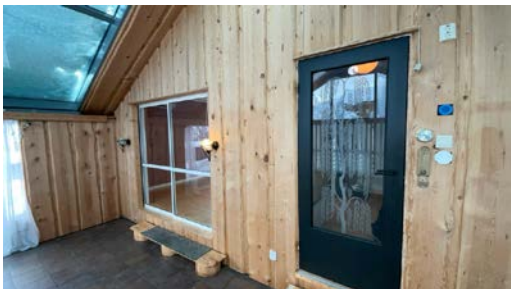
Skyvedør mellom hagestue og stue. Dør til gang tar i terskel

- Enkelte dører må justeres.

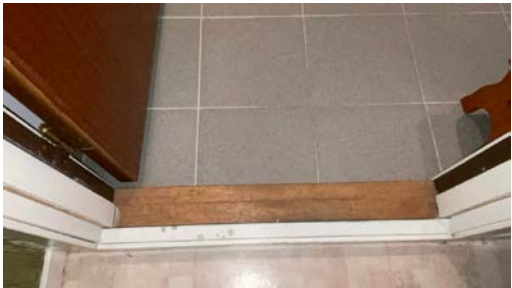
Konsekvens/risiko: Uten tilstrekkelig tilluft reduseres effekten på ventilasjon og det kan medføre over tid grobunn for mugg, sopp eller råte.

Standard dørterskel uten tilluft

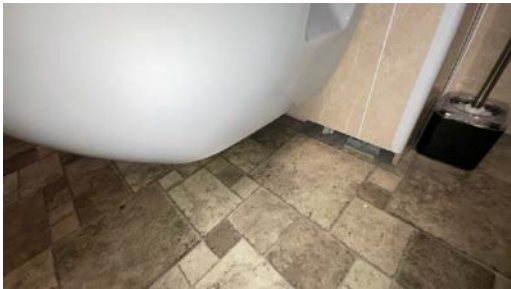
Mangler sokkel/belegg mellom gulv og veggplater på toalett.

- Plater på toalett må festes på riktig plass. Anbefaler også montere en overgang mellom gulv og vegg for å gjøre det estetisk penere.

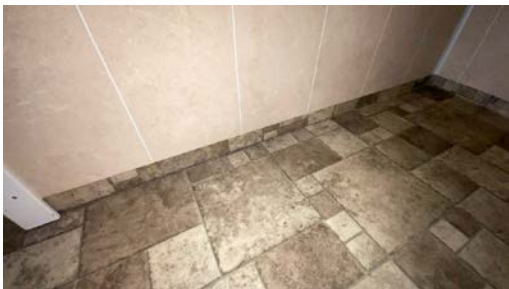
Belegg mot skillevegg er ikke tett. Veggen er nok satt opp på gulvet. Anbefaler å få sveiset/fuget overgang gulv og vegg.

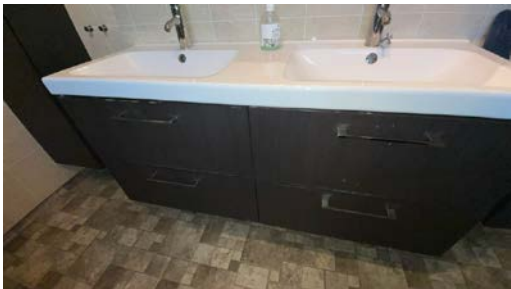
Synlig slipp av folie på innredning

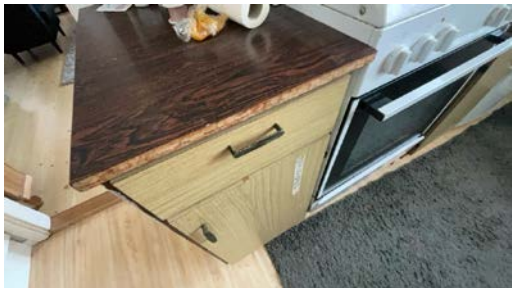
Kantlist mangler på benkeplater ved komfyr

- Det må foretas lokal utbedring.

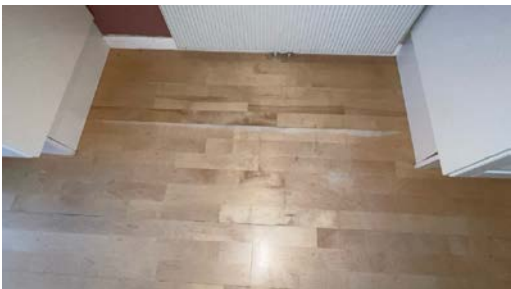
- Det er påvist skader/fuktskjolder i kjøkkengulvet.
- Det er påvist at overflater har noe skader.
- Slitasje på kjøkkengulv ved benk og svelling i skjøt
- Mangler tetting rundt ventilator rør opp på kryploftet over ventilator skap.
- Mer enn halvparten av forventet brukstid er passert på hvitevarer

Slitasje på kjøkkengulv ved benk og svelling i skjøt

- Det må foretas lokal utbedring.
- Lokal utbedring må kunne påregnes for å lukke avvik for å sikre at skadene ikke utvikler seg.
- Det er ikke behov for utbedringstiltak siden hvitevarer fungerer i dag, men ut ifra alder kan skader plutselig oppstå på eldre produkter.

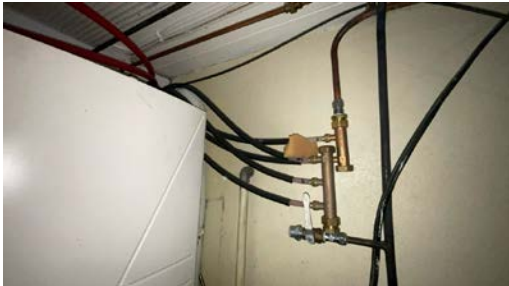
- Det er påvist at eventuelt lekkasjevann fra rør i rør system ikke ledes til sluk eller annen kompenserende løsning.
- Rørkursene på rør-i-rør systemet på vannledninger er ikke merket.

Vannfordeling til bad underetasje. Kurser merket. Kan med fordel merkes på egen kursplansje.

- Rørkurser på rør-i-rør system bør merkes.
- Det bør foretas tiltak på anlegget som sikrer bedre løsning på eventuelt lekkasjevann fra rør i rør system.
- Avrenning fra fordelerkolbe skal ledes til sluk/avløp, alternativt kan det monteres automatisk vannstoppeventil som ivaretar vannsikkerheten.

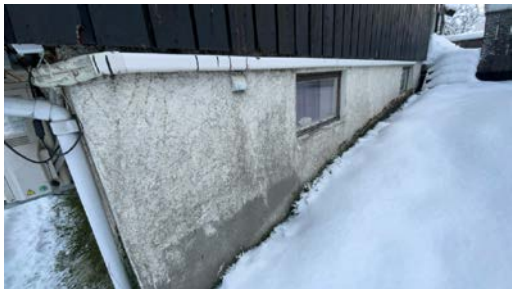
- Grunnmuren har sprekkdannelser.

Oversikt, mur har behov for vask og overflatebehandling
