Otervegen 9, 2030 NANNESTAD

# Tilstandsrapport

Befaringsdato: 03.04.2025

Rapportdato: 09.04.2025

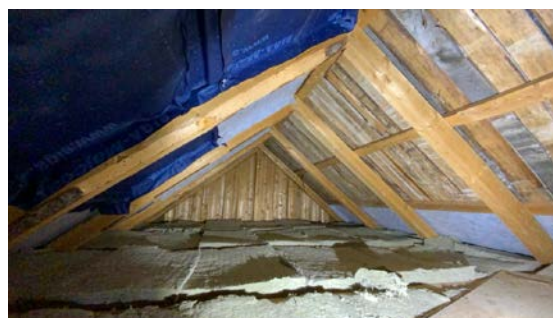
Generell besiktigelse.

- Andre tiltak:
- Lufting/ventilering bør forbedres.
- Lokal utbedring bør utføres.

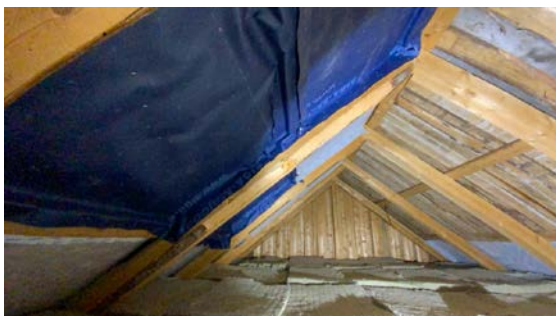
Generell besiktigelse.

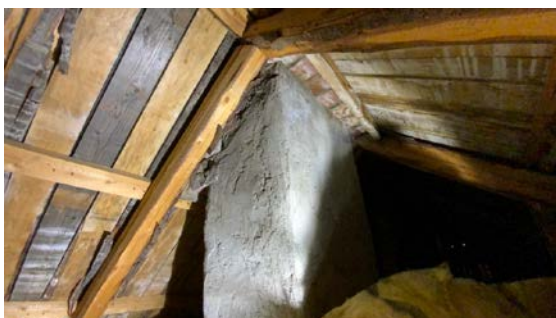
Kontroll rundt pipeløp.

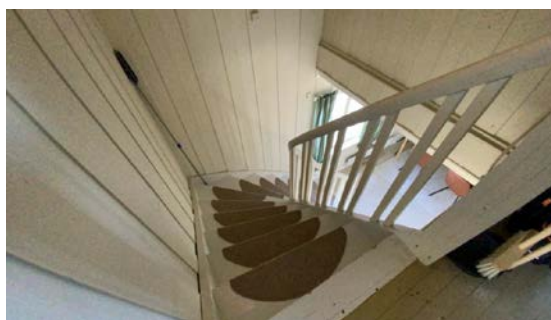
Besiktigelse av trapp.

- Trappen står foran en god del vedlikehold.
- Åpninger er såpass store at det ut ifra sikkerhetsmessige forhold anbefales å lage mindre åpninger.
- Rekkverket er såpass lavt at det på grunn av sikkerhetsmessige forhold anbefales økning av høyde.

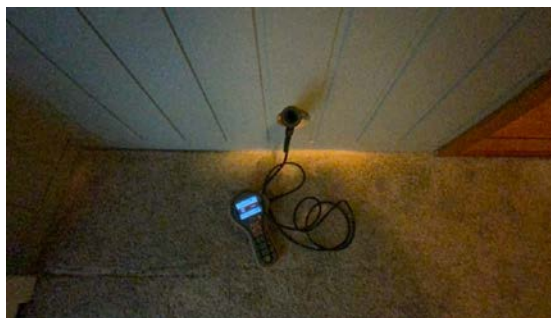
Hulltaking er foretatt uten å påvise unormale forhold. Hulltaking er foretatt ved/i Gang.

Utført hulltaking.
