Torvvegen 5, 4350 KLEPPE

# Trivelig enebolig med stor solrik tomt i barnevennlig område

Befaringsdato: 28.01.2026

Rapportdato: 02.02.2026

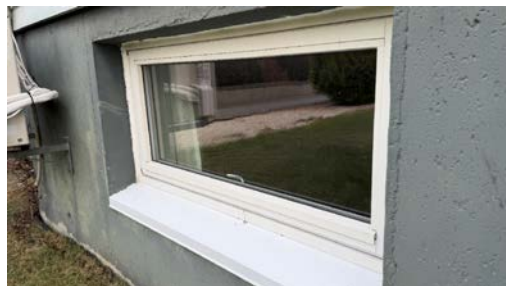
## TG 2 Dører

Bygningen har teak hovedytterdør, balkongdør, med malt kjellerdør og skyvebalkongdør i tre. Kjellerdør 2015, skyvedørsbalkongdør 1999.

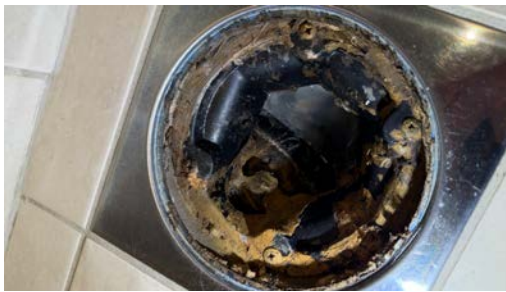
## 1. ETASJE > BAD

### Sanitærutstyr og innredning

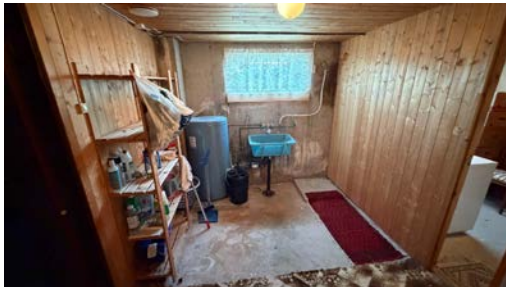
## KJELLER > VASKEROM

### TG 1U Tilliggende konstruksjoner våtrom

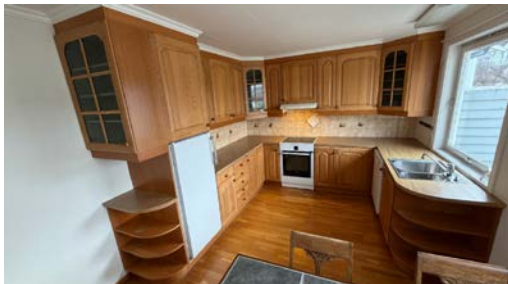
## 1. ETASJE > KJØKKEN

### TG 1 Avtrekk
