Kveldsolgata 78, 8618 MO I RANA

# Tilstandsrapport

Befaringsdato: 11.08.2025

Rapportdato: 21.08.2025

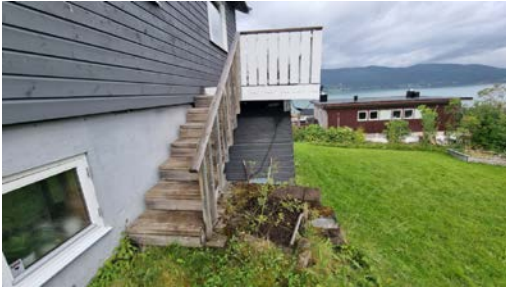
Åpninger i rekkverk er ikke i henhold til krav i dagens forskrifter.

- Det er ikke krav om utbedring av åpninger i rekkverk til dagens forskriftskrav.

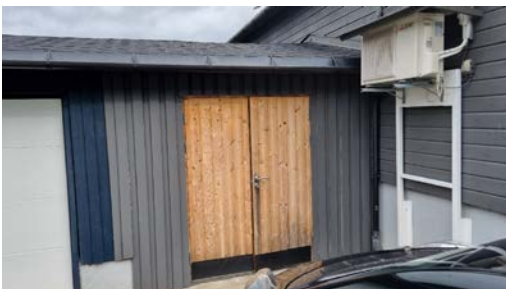
Opprinnelig garasje som er benyttet som redskapsbod.

Utskifting av taktekke bør påregnes på sikt.

Ved fremtidig utskifting av taktekke anbefales det å benytte takpapp eller annet materiale som er spesielt egnet for denne takvinkelen.

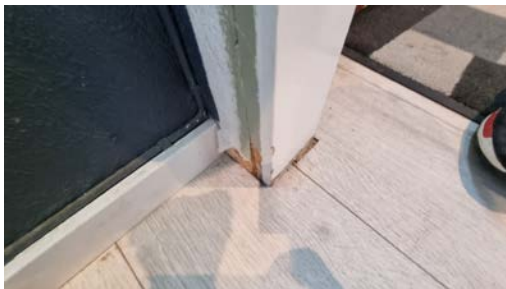
Manglende gulvlist.

Oppgraderinger av innvendige overflater anses ikke som umiddelbart påkrevd.

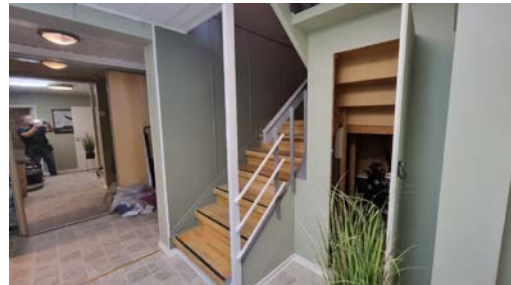
Åpninger i rekkverk er større enn dagens forskriftskrav til rekkverk i trapper.

- Det er ikke krav om utbedring av åpninger opp til dagens krav.
- Håndløper må monteres på vegg for å tilfredsstille krav på byggetidspunktet.

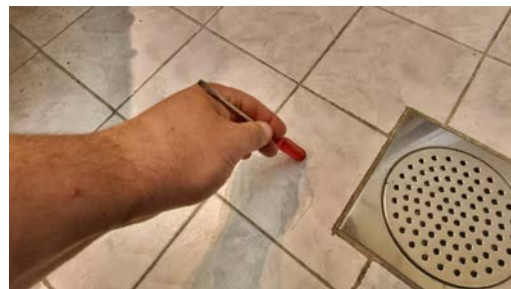
Det er påvist at noen fliser har bom (hulrom under).

- Selv om bom eller hull lyd ikke alltid er et umiddelbart problem, bør det overvåkes nøye før eventuell utvikling i sprekker i flisfuger e.l. oppstår. Dette må en foreta tiltak for, for å begrense utviklingen.

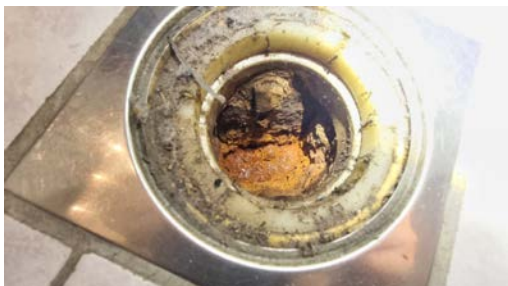
Eldre soisluk.

Ved fremtidig renovering bør utskifting av sluker påregnes.

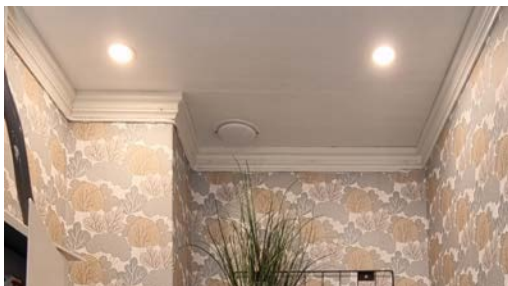
Naturlig ventilasjon via ventil i himling.

- Mekanisk avtrekk bør etableres på toalettrom.

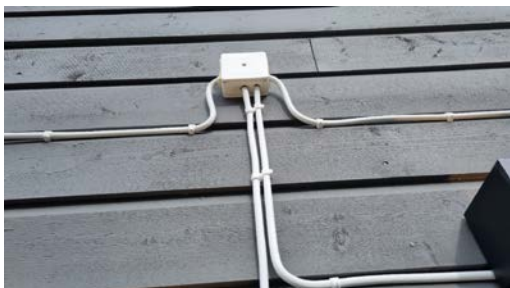
Det er ufagmessig festing og utførelse av kabler til koblingsboks over inngangsdør.

Ufagmessig utførelse.
